Datum: 29.11.2019

**Gutachtliche Stellungnahme  
über Bauwerks- und Laboruntersuchungen im Zuge der Ist-  
Zustandsfeststellung der Wurmbrücke Zweibrücken**

**B 6255**

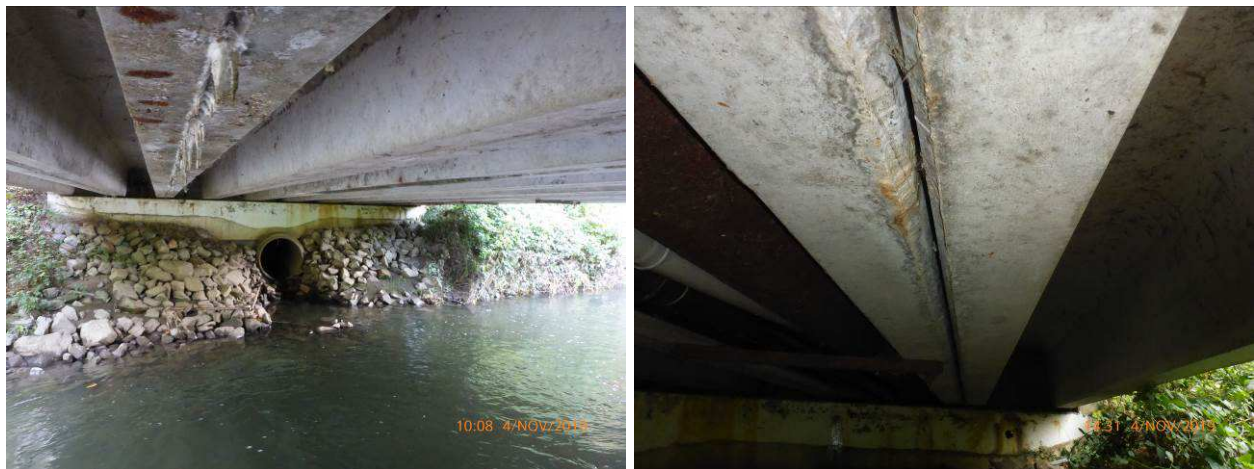
An der Brückenuntersicht waren stellenweise ausgeprägte Aussinterungen und Feuchtespuren vorhanden. Dies betraf vornehmlich die in Fahrtrichtung Windhausen rechte Brückenseite (Spannbetonfertigteile 1 bis 4), in deutlich geringerem Maße die gegenüberliegende Seite (vgl. Bild 2).

**Bild 2:** Beispiele für Aussinterungen, feuchtebedingte Verfärbungen sowie Rostspuren an der Brückenuntersicht, in Fahrtrichtung Windhausen rechte Seite (links) und linke Seite (rechts)

Die Aussinterungen und Durchfeuchtungen sind nicht nur in den Fugen zwischen den Spannbetonfertigteilen, sondern auch an den Spannbetonfertigteilen selber zu erkennen.

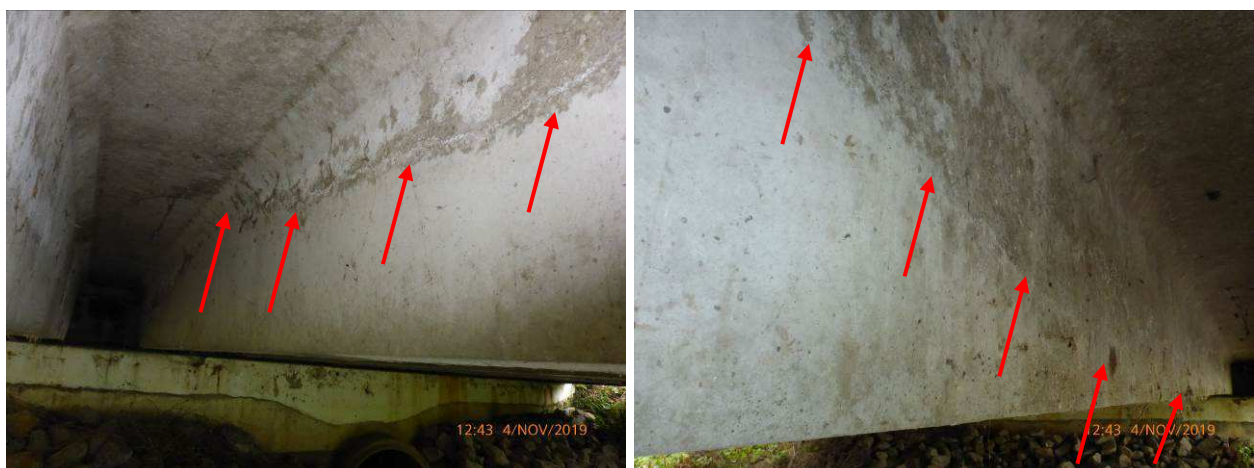
Betrachtet man diese feuchtebedingten Verfärbungen und Aussinterungen z.B. auf der in Fahrtrichtung Windhausen rechten Seite, so erkennt man, dass diese in Auflagernähe in Höhe der Oberkante Längsträger beginnen und in Richtung Brückenmitte stetig bis zur Unterkante der Längsträger zunehmen, s. Bild 3.

**Bild 3:** Beispiele für feuchtebedingte Verfärbungen und Aussinterungen auf der in Fahrtrichtung Windhausen rechten Seite, welche zur Brückenmitte hin stetig weiter nach unten reichen

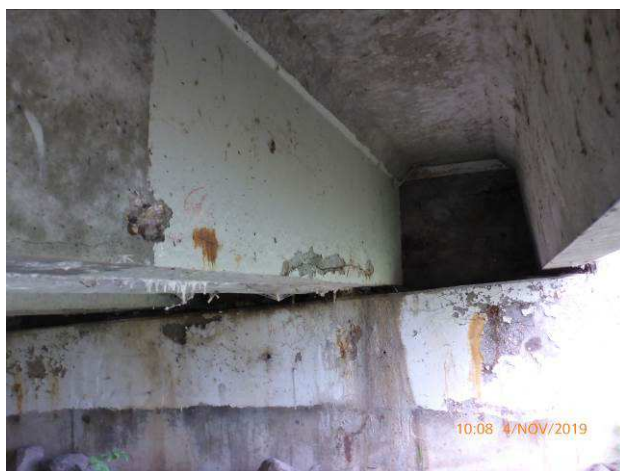
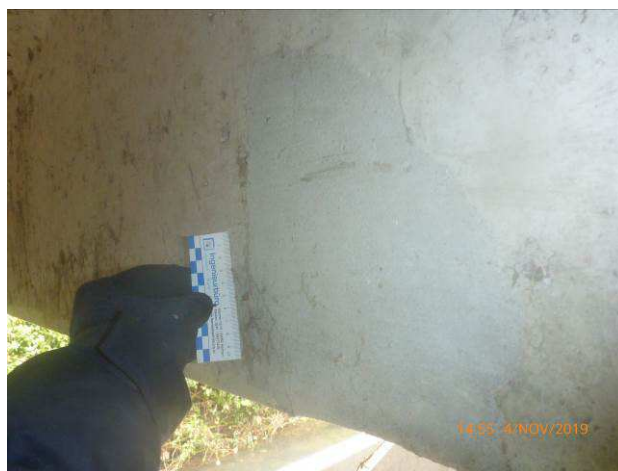
In Teilbereichen der Brückenuntersicht waren Hinweise auf frühere Überarbeitungen, ggf. lokale Instandsetzungen o.ä. vorhanden. Hierzu zählen lokal vorhandene Beschichtungen (vgl. Bild 4 links) sowie lokale Reprofilierungen, vornehmlich an den Längsseiten der Spannbetonfertigteile (vgl. Bild 4 rechts und Bild 5). Im Bereich einer exemplarisch geöffneten Reprofilierung war allerdings keine Bewehrung sichtbar (vgl. Bild 5), so dass aus unserer Sicht nicht ausgeschlossen werden kann, dass es sich bei derartigen Reprofilierungen ggf. um Ausbesserungen von Beschädigungen im Zuge des Transportes oder Einbaus der Spannbetonfertigteile handeln könnte.

**Bild 4:** Beispiel für eine lokal vorhandene Beschichtung (links) und eine lokale Reprofilierung (rechts)

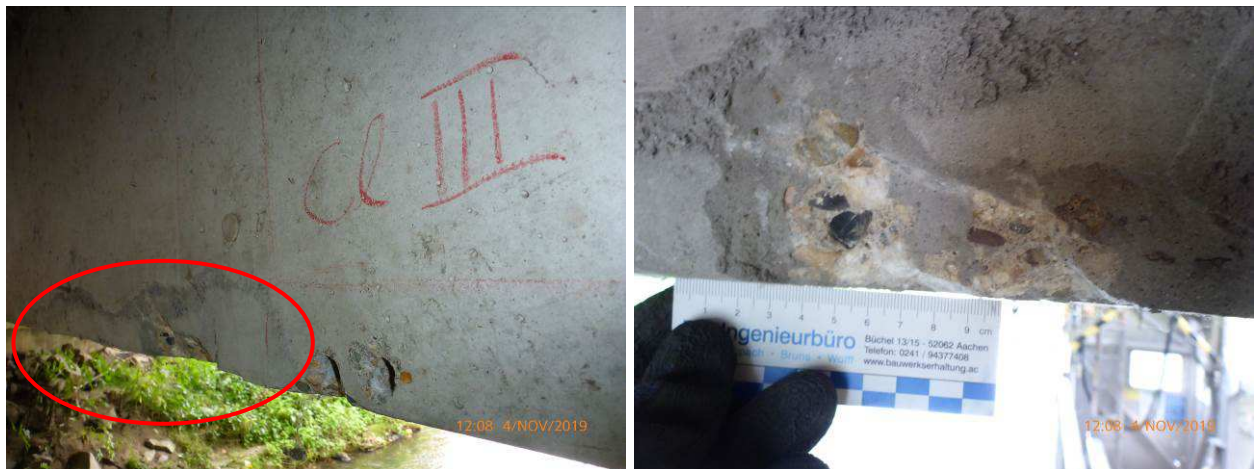
**Bild 5:** Beispiel für eine lokal vorhandene Reprofilierung (links), welche lokal geöffnet wurde (rechts), keine Bewehrung sichtbar

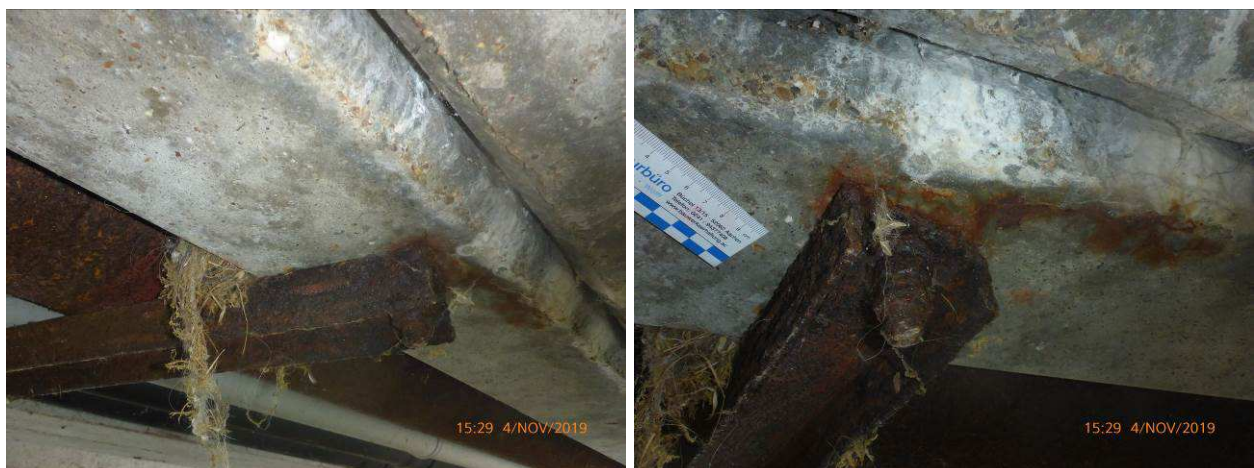
Im Bereich des Spannbetonfertigteils Nr. 8 waren die Stahlträger und Schrauben der Leitungstraversen stark angerostet, s. Bild 6.

**Bild 6:** Beispiel für eine stark verrostete Halterung einer Leitungstraverse

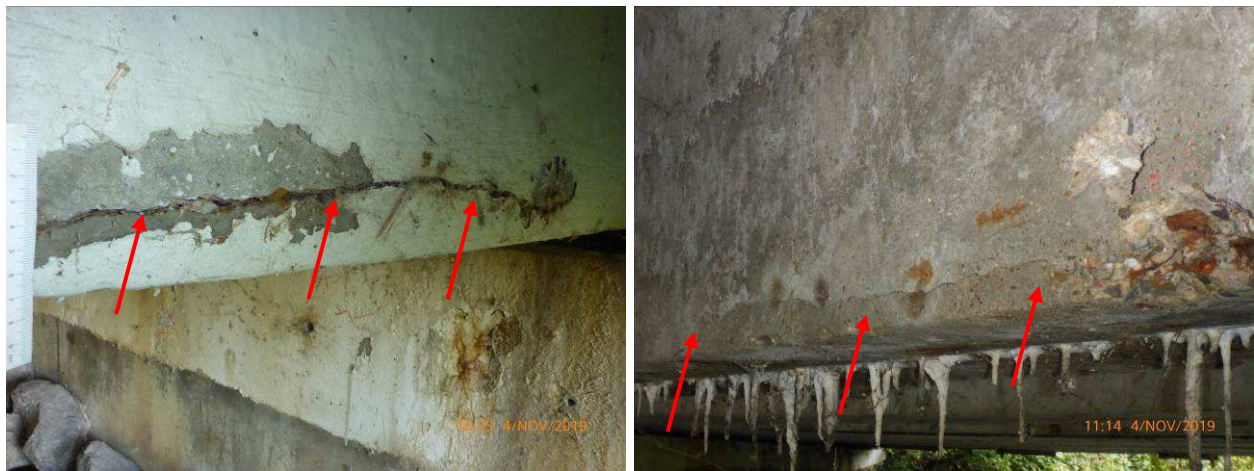
An insgesamt 5 der 9 Spannbetonfertigteile zeigten sich deutliche Risse, die auf sich abzeichnende Betonabplatzungen hindeuteten (s. Bild 7) bzw. es waren bereits Betonabplatzungen vorhanden. Vereinzelt war bereits korrodierte Bewehrung sichtbar (s. Bild 8).

**Bild 7:** Beispiele für sich abzeichnende Betonabplatzungen an Spannbetonfertigteilen

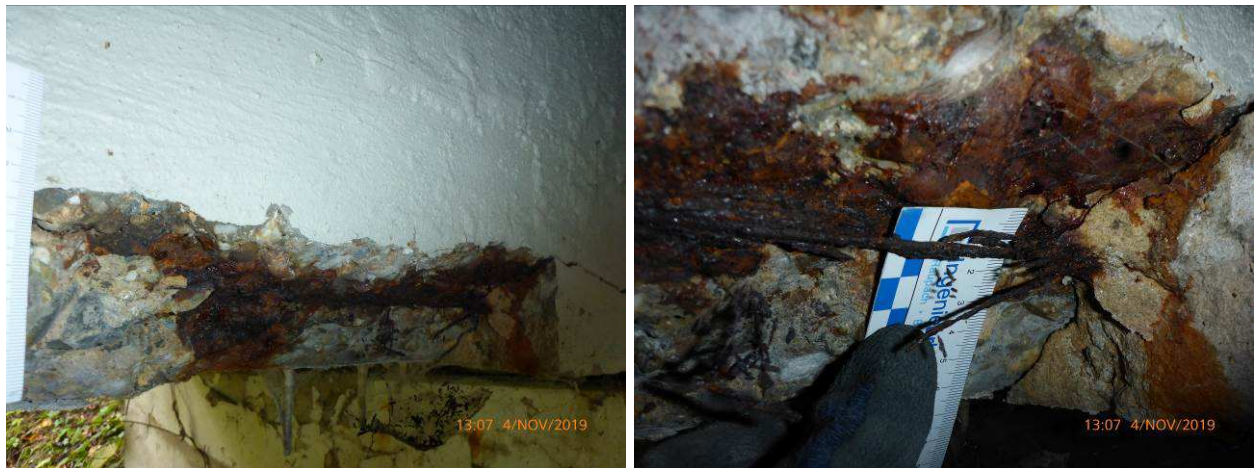
**Bild 8:** Beispiel für korrodierte Bewehrung (Spannstahl) am Spannbetonfertigteile 2

- An den Unterseiten, übergehend auf die Seitenflächen, von fünf der neun Spannbetonfertigteile liegen Risse, Hohllagen und bereits erfolgte Betonabplatzungen infolge chloridinduzierter Bewehrungskorrosion vor.
- Im Bereich der Hohllagen an den Unterseiten der Spannbetonfertigteile weisen die Spannlitzen deutliche Korrosionserscheinungen auf. Viele Drähte der Litzen in diesen Hohllagen sind bereits durchgerostet bzw. gebrochen. Bei fortgeschrittener Korrosion ist bei den Spanndrähten ein sprödes Versagen anzunehmen, siehe hierzu auch /5/. Dies sollte bei einer statischen Betrachtung der Korrosionsschäden berücksichtigt werden.

Wir empfehlen als nächsten Schritt zunächst eine Betrachtung des Ist-Zustandes der Brücke aus statischer Sicht. Im Zuge der Betrachtung sollte abgeschätzt werden, welche Anzahl an Spannlitzen je Spannbetonüberbauteil vor dem Hintergrund der gegebenen Belastung der Brücke ausfallen darf. Besonders kritisch erscheinen hierbei die Spannbetonfertigteile 1 bis 4 sowie 8 und 9. Zumindest an den Spannbetonfertigteilen 2, 4 und 8 sind bereits nennenswerte Korrosionsschäden an Spannlitzen bekannt. Ggf. müssen im Anschluss an diese Betrachtung Maßnahmen zur Ablastung der Brücke vorgenommen werden, z.B. durch Beschränkung auf eine Fahrspur auf der Brücke oder Vornahme einer Lastbeschränkung.

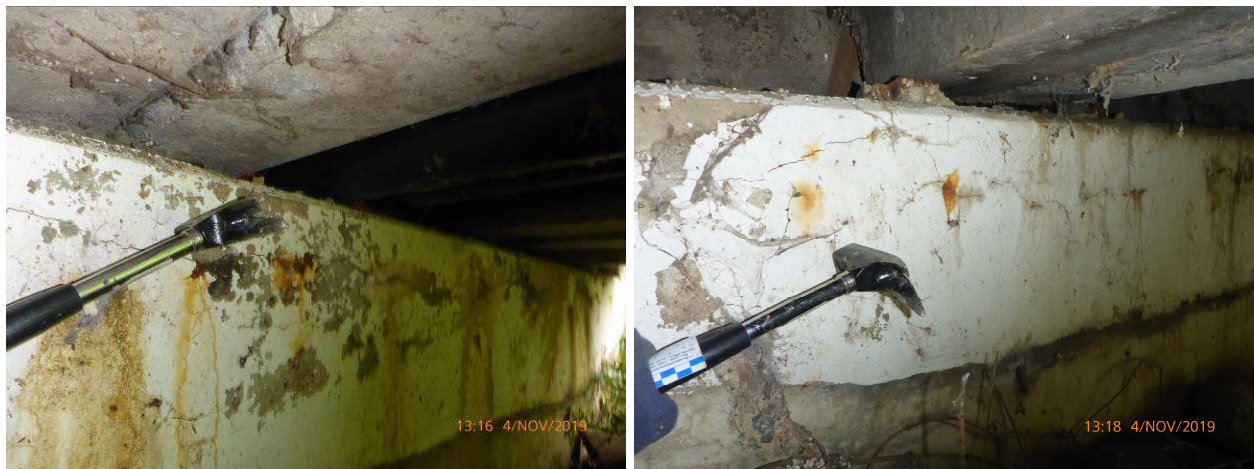
In weiten Teilen der Ansichtsfläche der Widerlagerwand waren Hohllagen, Risse, Rostspuren und sich abzeichnende Betonabplatzungen vorhanden, vgl. Bild 10.

**Bild 10:** Beispiele für Risse, Hohllagen, Rostfahnen und sich abzeichnende Betonabplatzungen am Widerlager II – Seite Palenberg

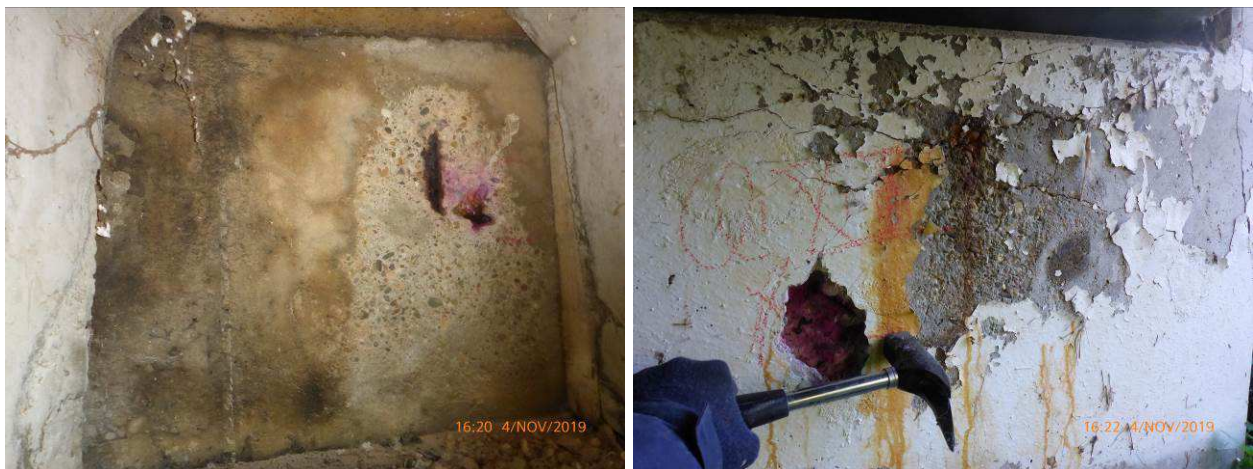
In weiten Teilen der Ansichtsfläche der Widerlagerwand waren Hohllagen, Risse, Rostspuren und sich abzeichnende Betonabplatzungen vorhanden, vgl. Bild 12.

**Bild 12:** Beispiele für freiliegende Bewehrung, Risse, Hohllagen, Rostfahnen und sich abzeichnende Betonabplatzungen am Widerlager I – Seite Windhausen

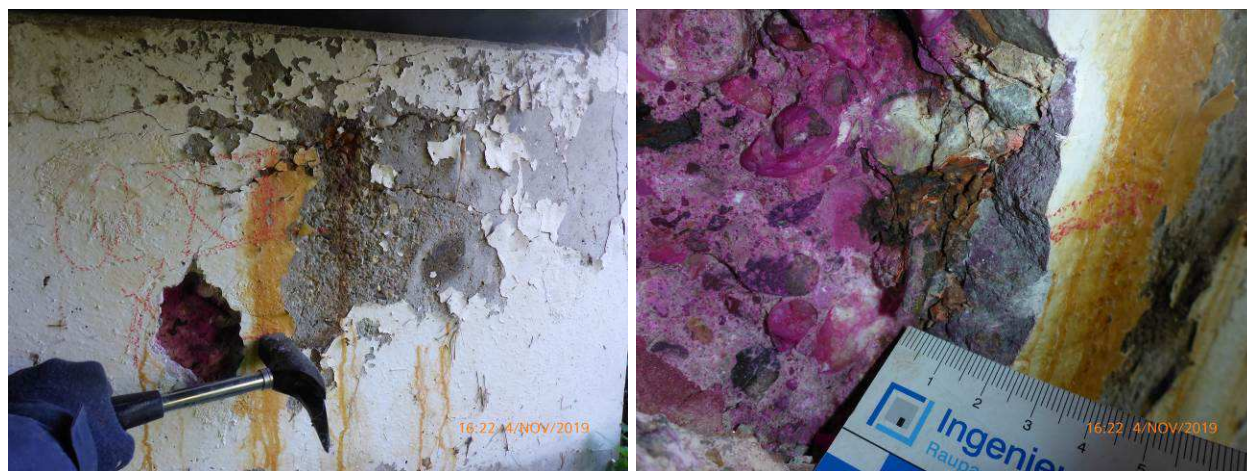
An Prüfstelle K6 fiel auf, dass hier ggf. eine lokale Reprofilierung der Betonoberfläche vorgenommen wurde. So war an dieser Stelle oberhalb des Betons eine dunkelgraue Feinmörtelschicht ohne erkennbares Größtkorn vorhanden, s. Bild 13. Gleichwohl lag im Bereich der Prüfstelle K6 eine Hohlstelle vor.

Bild 13: Prüfstelle K6 – augenscheinlich erfolgte hier eine lokale Reprofilierung der Betonoberfläche, eine Hohlstelle ist gleichwohl vorhanden

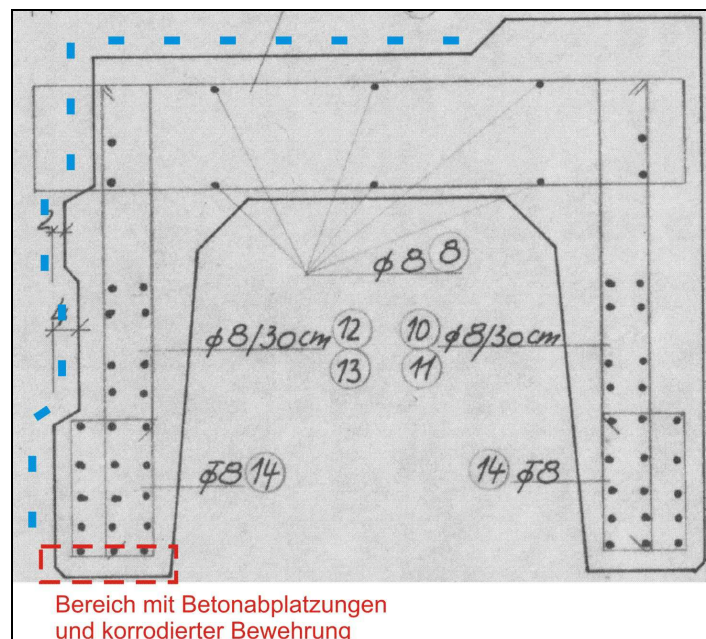
Schematisch ist diese Annahme im folgenden Bild gezeigt. So muss, ohne anderslautenden Kenntnisstand, angenommen werden, dass Chloride von der Oberseite durch Undichtigkeiten im Belag, Abdichtung, Fugen oder Randanschlüssen auf die Oberseite der Spannbetonfertigteile gelangen und von dort an den Seitenflächen der Spannbetonfertigteile herunterlaufen. Hier vorhandene Schäden sind von außen ohne große Bauteilöffnungen nicht feststellbar.

**Bild 14:** Auszug aus Unterlage E (Bewehrungsplan der Spannbetonfertigteile) mit beispielhafter schematischer Einzeichnung mehrfach vorgefundener Betonabplatzungen an der Unterseite der Längsträger und der möglicherweise durch Chlorideinwirkung korrosionsgefährdeten Bereiche (blau schraffiert)

Es kann daher nicht ausgeschlossen werden, dass das Ausmaß an Korrosionsschäden deutlich größer ist als auf Basis der bisherigen Bauwerksuntersuchungen bekannt.

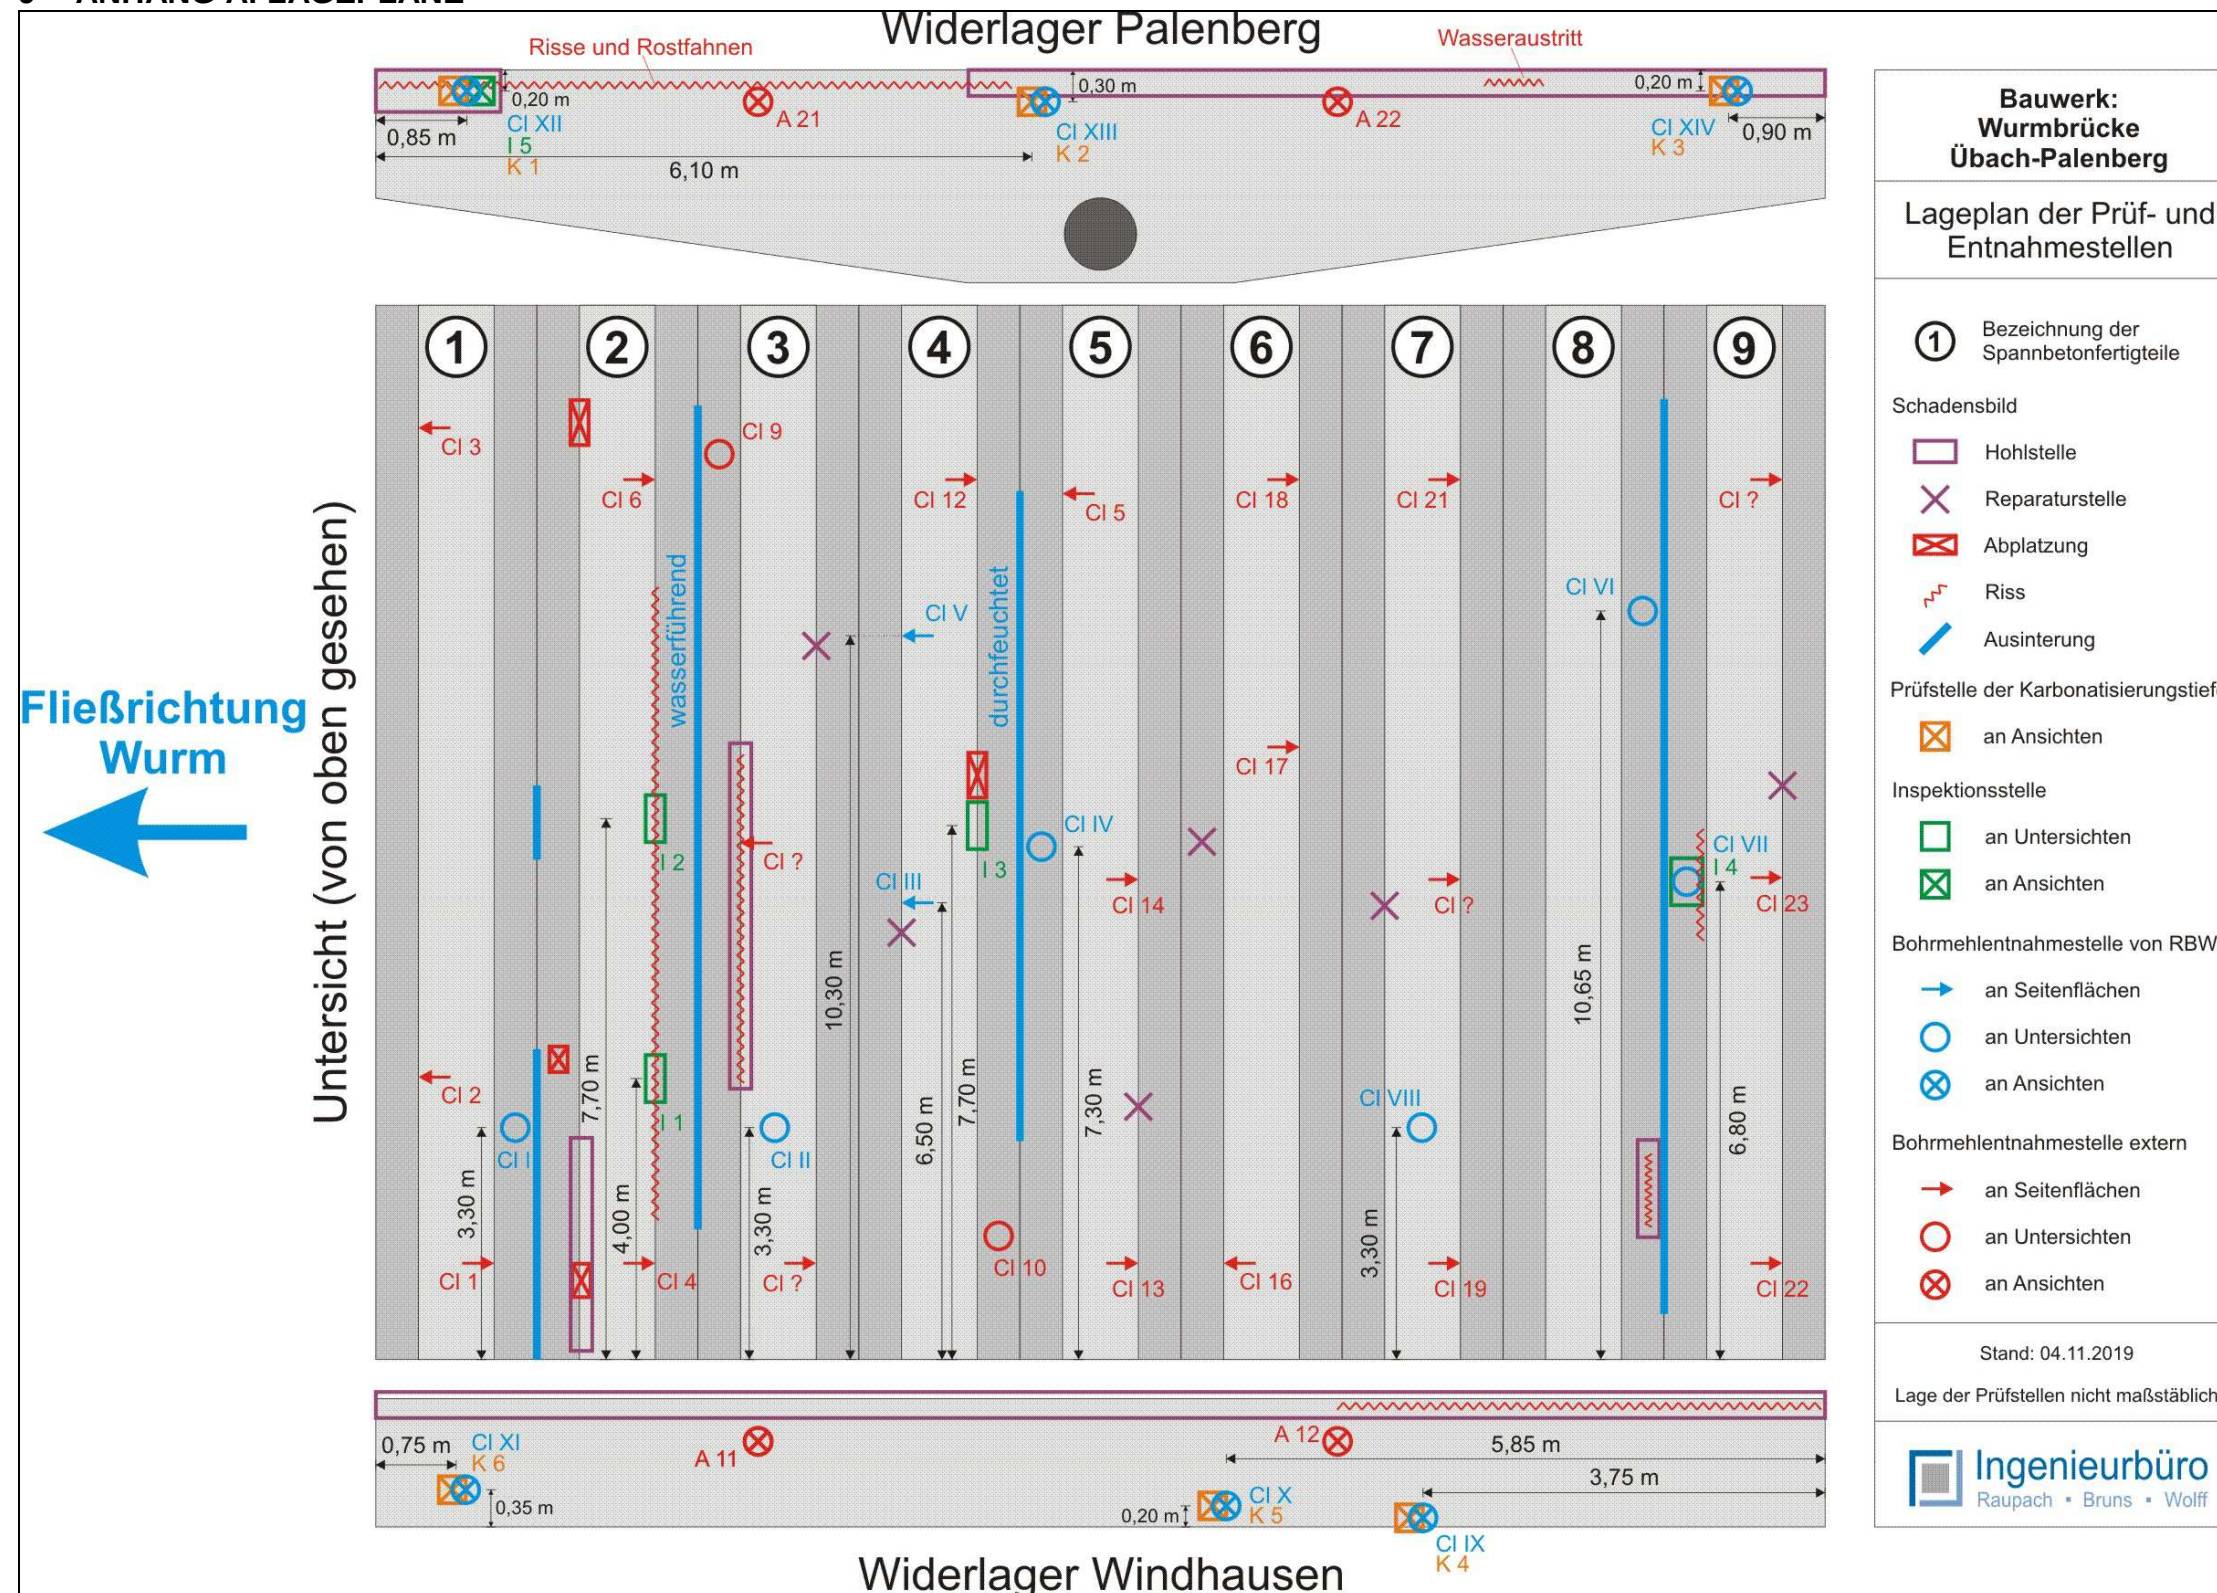
Auffällig war, dass sich abzeichnende oder bereits erfolgte Betonabplatzungen, Hohllagen und Rostspuren vornehmlich an der in Fahrtrichtung Windhausen rechten Brückenseite vorhanden waren, in deutlich geringerem Maße an der in Fahrtrichtung Windhausen linken Brückenseite, vgl. hierzu auch Bild A1 im Anhang A.

Bild A1: Grundriss der Brücken mit übersichtlicher Schadenskartierung und Lage der Untersuchungs- und Bohrmehlentnahmestellen (inkl. der Untersuchungsstellen nach Unterlage B – soweit möglich)

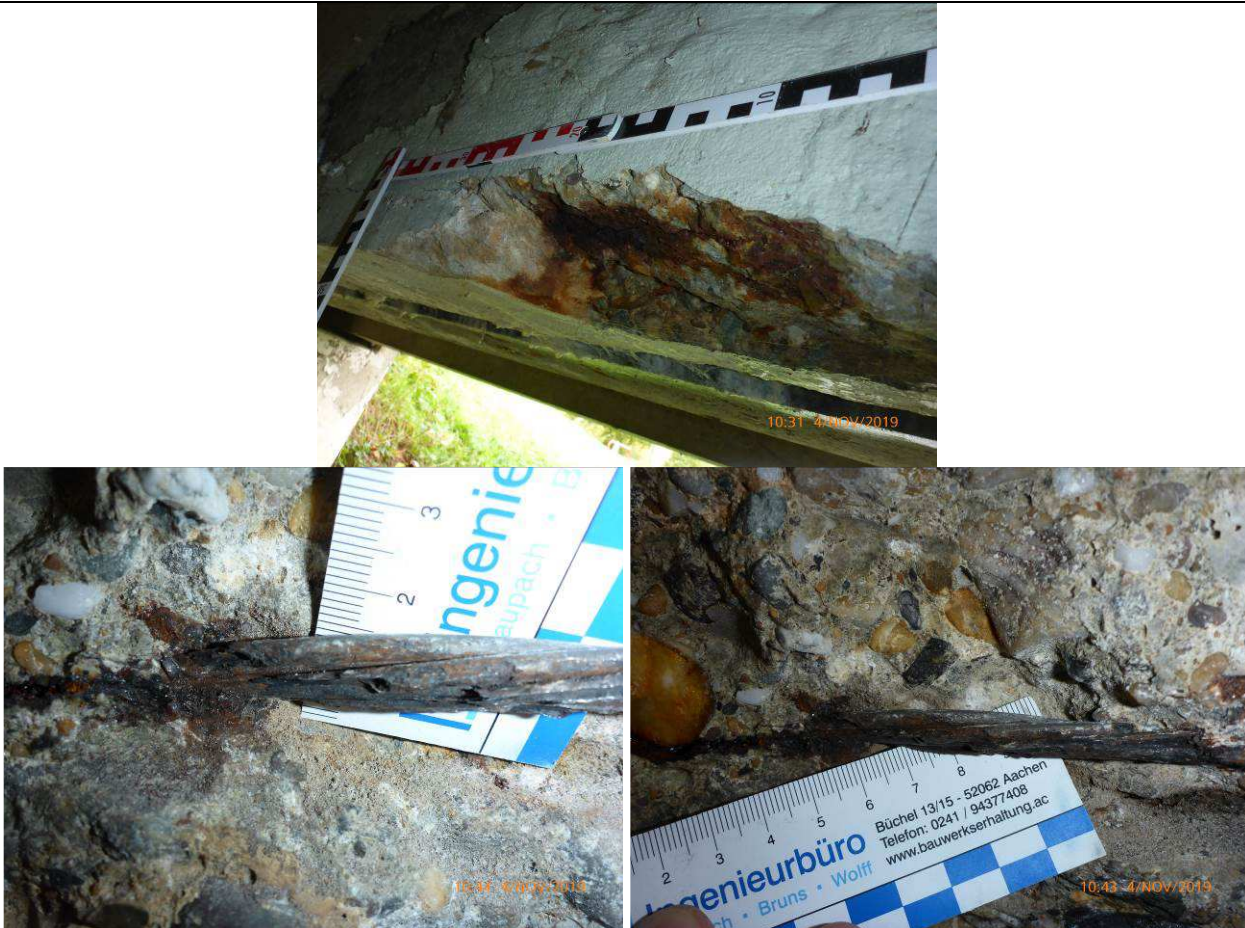
| | | | |
|---|---|---|---|
| Eine Spannlitze wurde freigelegt. Diese wies deutliche Korrosionserscheinungen auf. Vier der fünf Drähte der Spannlitze waren im Bereich der Inspektionsstelle durchgerostet. Es ist anzunehmen, dass über den Verlauf der Spannlitze im Bereich der Hohlage alle Drähte der Spannlitze zumindest lokal durchgerostet sind. | | | |

**Bild C1:** Inspektionsstelle I1 an der Seitenfläche / Unterseite eines Längsträgers des Spannbetonfertigteils 2

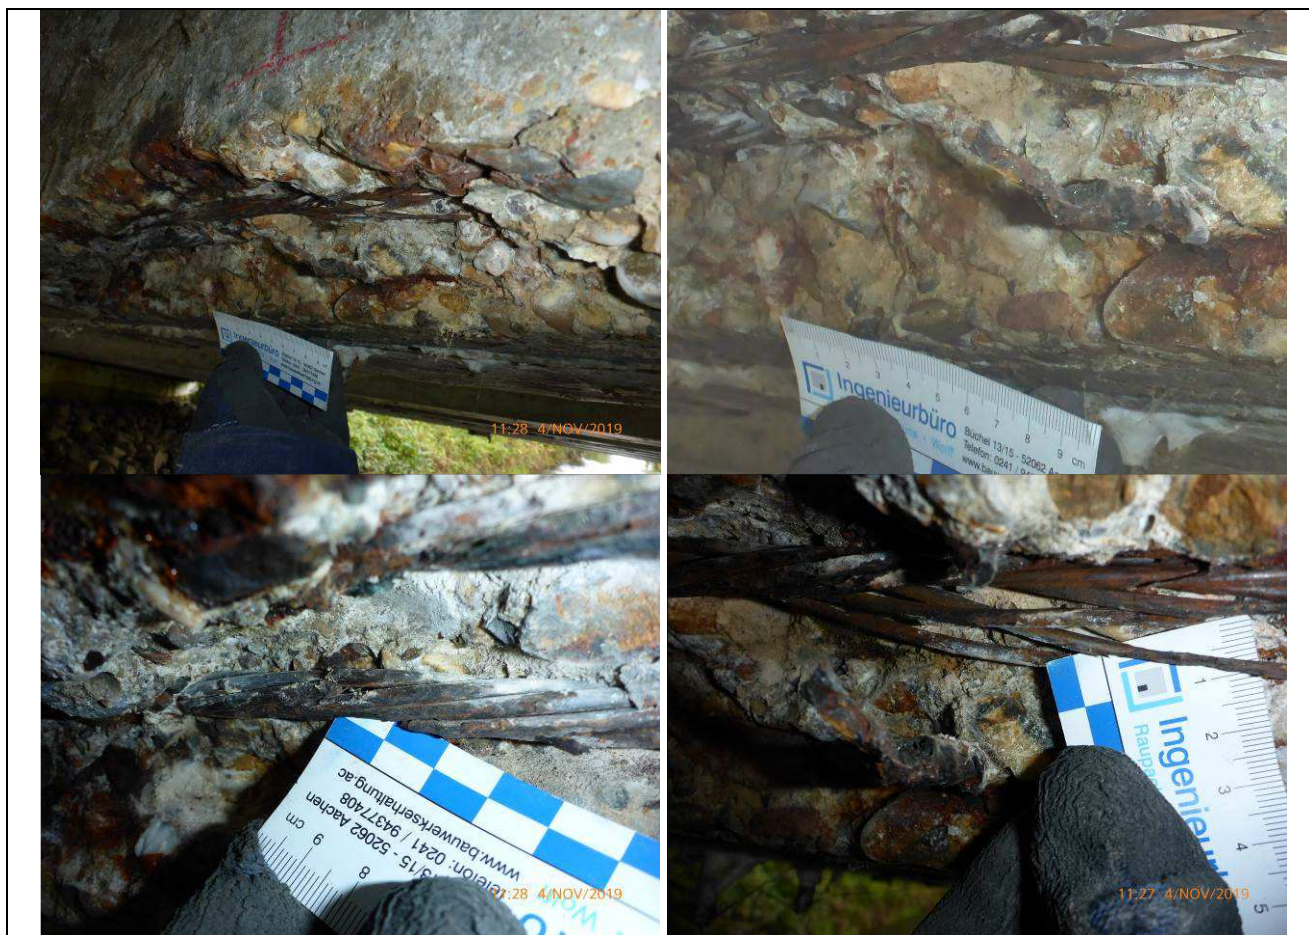
| Inspektionsstelle | Betondeckung | Chloridprofil | |
|---|---|---|---|
| Es wurden zwei Spannlitzen freigelegt. Beide wiesen deutliche Korrosionsspuren auf.<br>Es ist anzunehmen, dass über den Verlauf der beiden Spannlitzen im Bereich der Hohlloge alle Drähte der Spannlitze zumindest lokal durchgerostet sind.<br>Die Bügelbewehrung verläuft oberhalb bzw. innerhalb der beiden Spannlitzen, d.h. die Spannlitzen werden im Bereich der Inspektionsstelle nicht vom Bügel umschlossen. | | | |

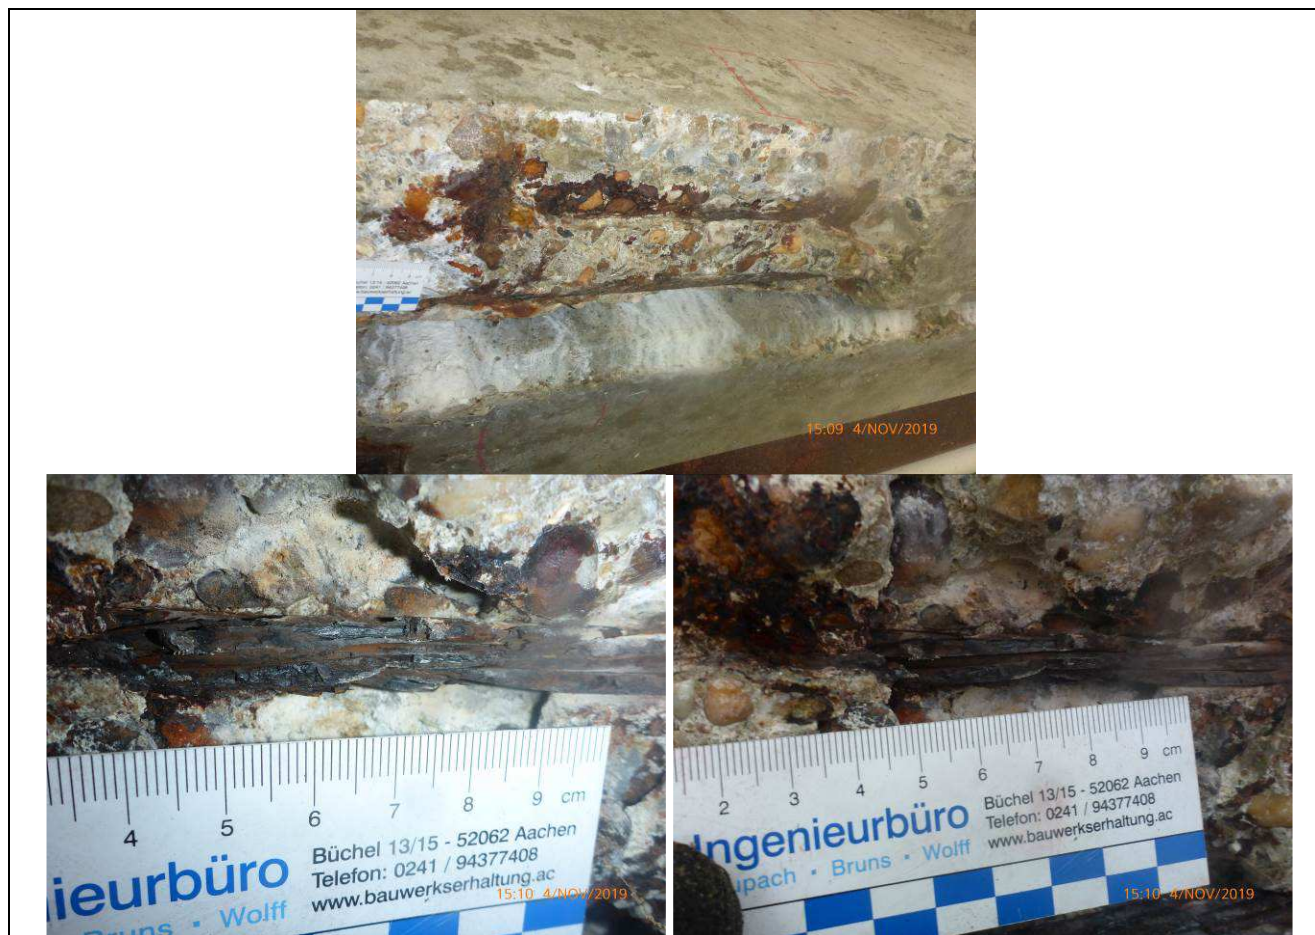
| Inspektionsstelle | Betondeckung | Chloridprofil (Cl VII) | |
|---|---|---|---|
| Es wurden zwei Spannlitzen freigelegt. Beide wiesen deutliche Korrosionsspuren auf. Einige der Drähte der Spannlitzen waren im Bereich der Inspektionsstelle durchgerostet.<br>Es ist anzunehmen, dass über den Verlauf der beiden Spannlitzen im Bereich der Hohlage alle Drähte der Spannlitze zumindest lokal durchgerostet sind.<br>Der Bügel wies ebenfalls deutliche Korrosionsspuren auf. Dieser wurde jedoch nicht weiter freigelegt, so dass hier kein korrosionsbedingter Querschnittsverlust angegeben werden kann. | | | |
