<b>Sitzungsvorlage</b>	<b>Wahlperiode / Vorlagen-Nr.:</b>
	<b>2014-2020 SV 0879/1</b>
	<b>Datum:</b>
	<b>30.05.2018</b>
	<b>Status:</b>
	<b>öffentlich</b>
<b>Beratungsfolge:</b>	Ausschuss für Bauen, Stadtentwicklung und Ordnung
<b>Federführende Stelle:</b>	Fachbereich 6 Hoch- und Tiefbau

## Baumfällungen der regionetz GmbH im Stadtgebiet

## Übersicht der Auswertung der insg. 54 Stück Gefahrenbäume A2 in Übach-Palenberg

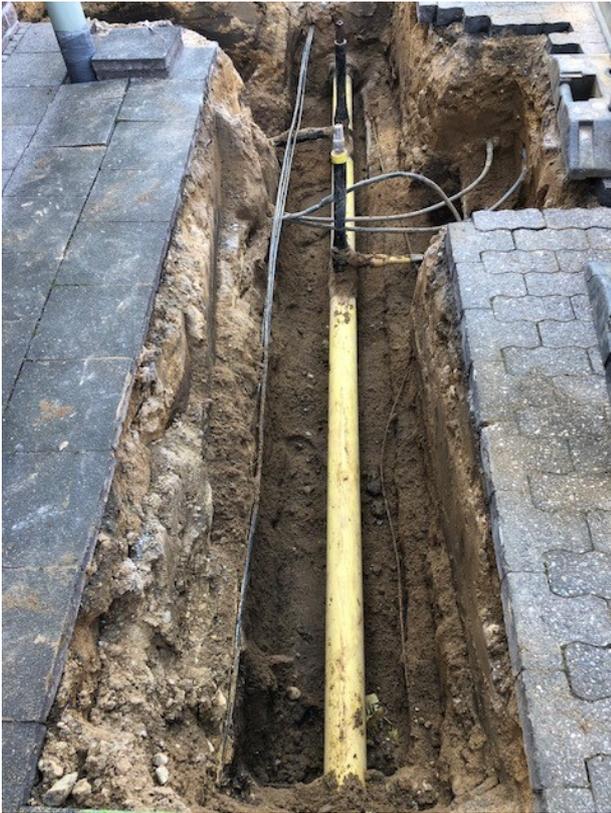
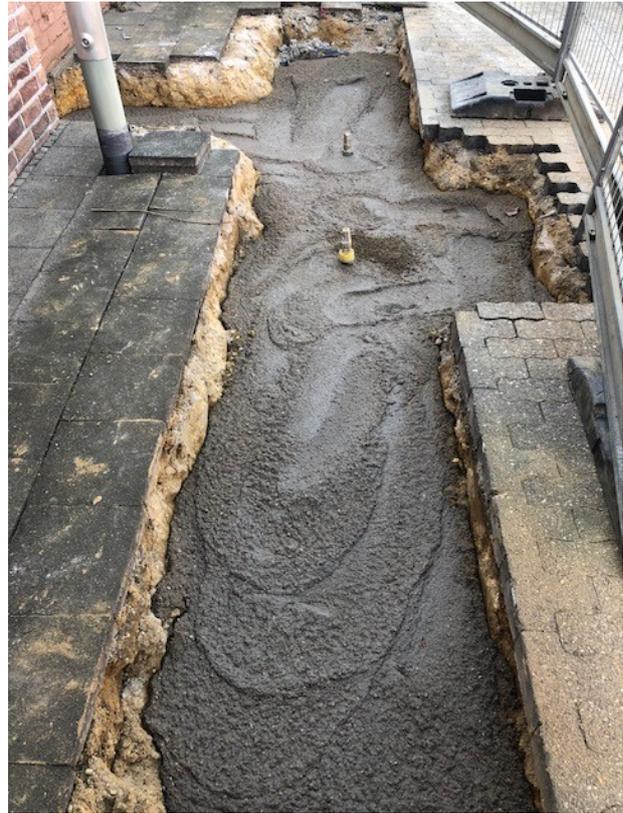
**Bsp.: Leitungssicherung mit Füllstoff**

- 64 Aufgrabungen wurden hergestellt und mit Terrapack verfüllt. (Wurzelundurchlässiger Verfüllstoff)
- 18 mal wurde der Schutzbereiches vor Baumwurzelinteraktionen am Verteilleitungsnetz verlängert.
- 8 Gasnetzanschlüsse wurden erneuert.
- 15 Gasströmungswächter wurden nachträglich in den Gasnetzanschlüssen nachgerüstet.
- 8 Einzelabsperrungen wurden in den Gasnetzanschlüssen nachgerüstet.
- An einer Stelle wurde das Verteilnetz eingekürzt, womit der Gefahrenbaum abgestuft werden konnte.
