**Starkregenereignis
Übach-Palenberg vom
16.08.2020**

**Erfried Lorenz
Dr. Torsten Rose**

Starkregenereignis 16.08.2020 – Übach-Palenberg

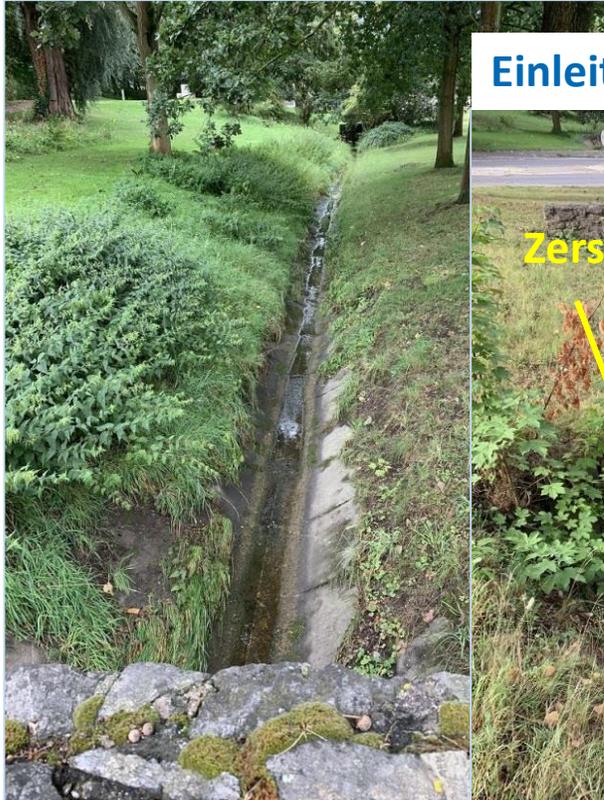
Übach oberhalb der Rimbach

Einleitstelle RÜB Rin

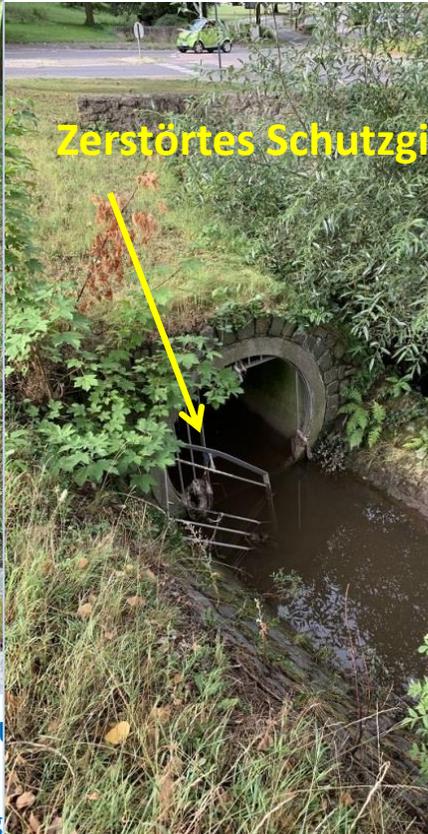
Zerstörtes Schutzg

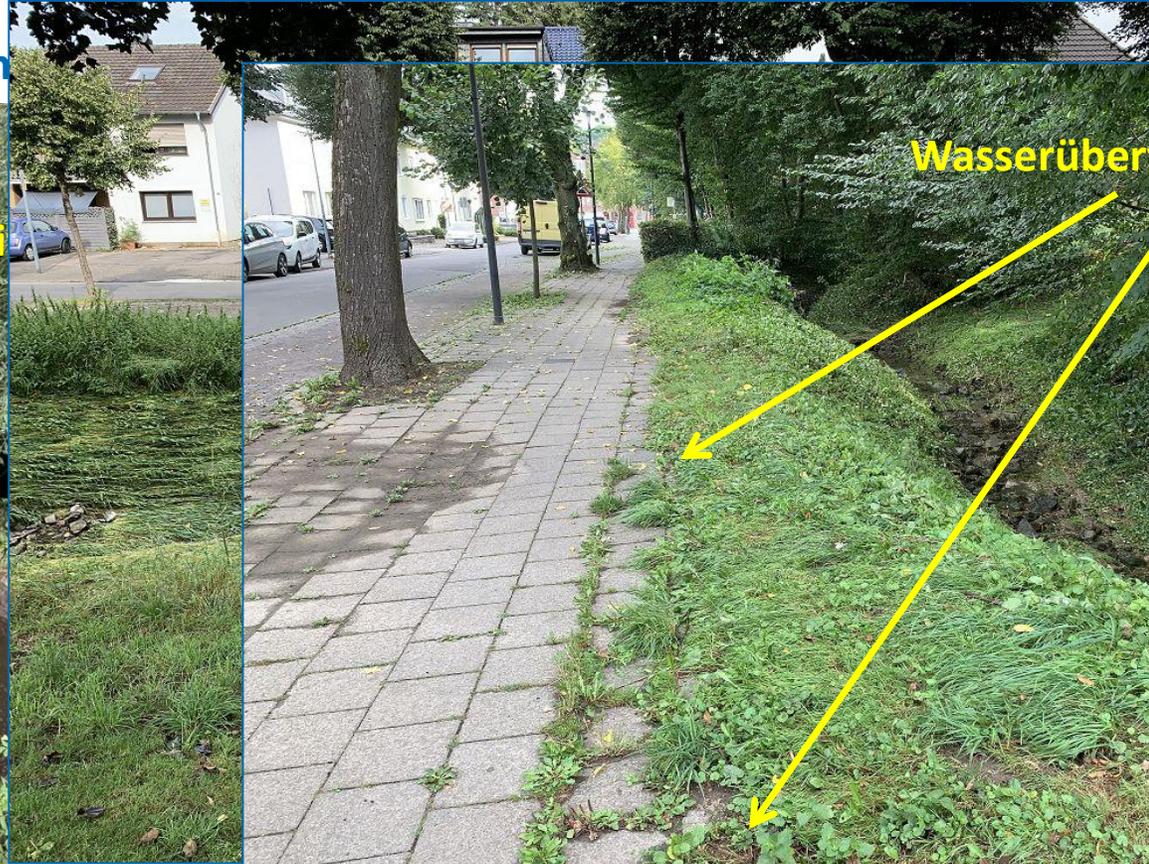
Wasserübertritt

Übach dire

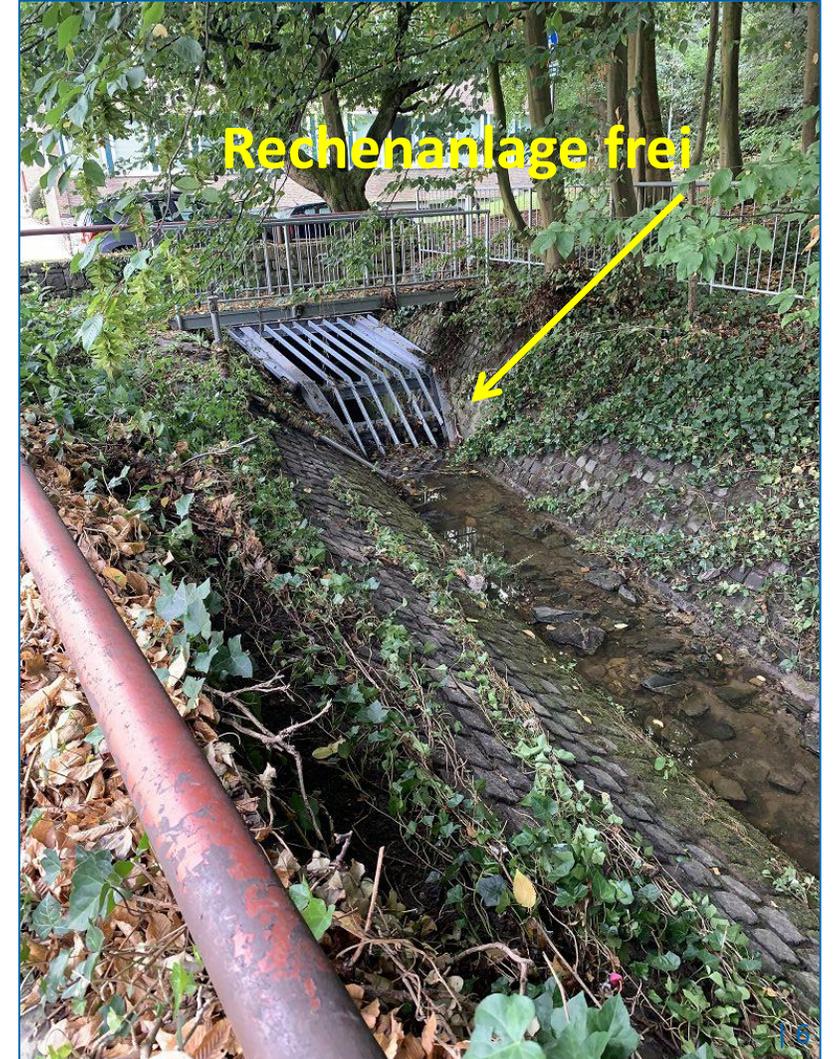
Abflusspegel

- Wasserstand oberhalb des Schwimmbades
- Wasserstand am Einlauf Rathausplatz
- Querverweis:
 - Es kann sehr schnell zu einer Flutwelle im Übach zwischen Rimburgerstr. und Rathaus kommen
 - Zur Absicherung wird der WVER dieses Jahr eine Zaunanlage errichten

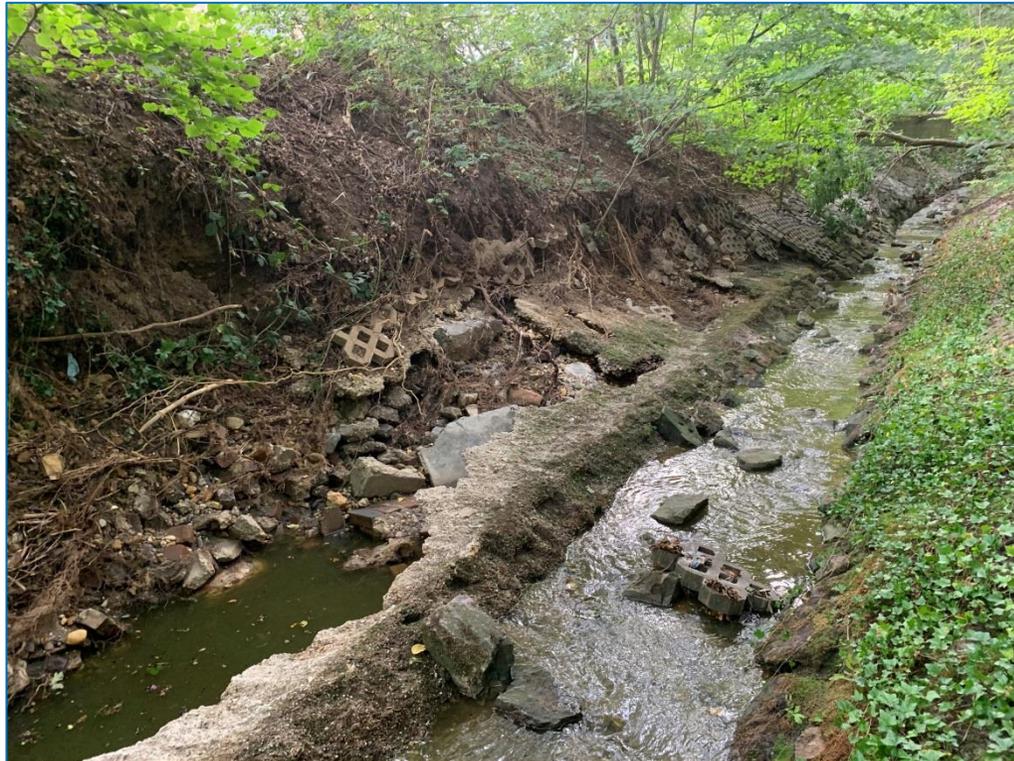
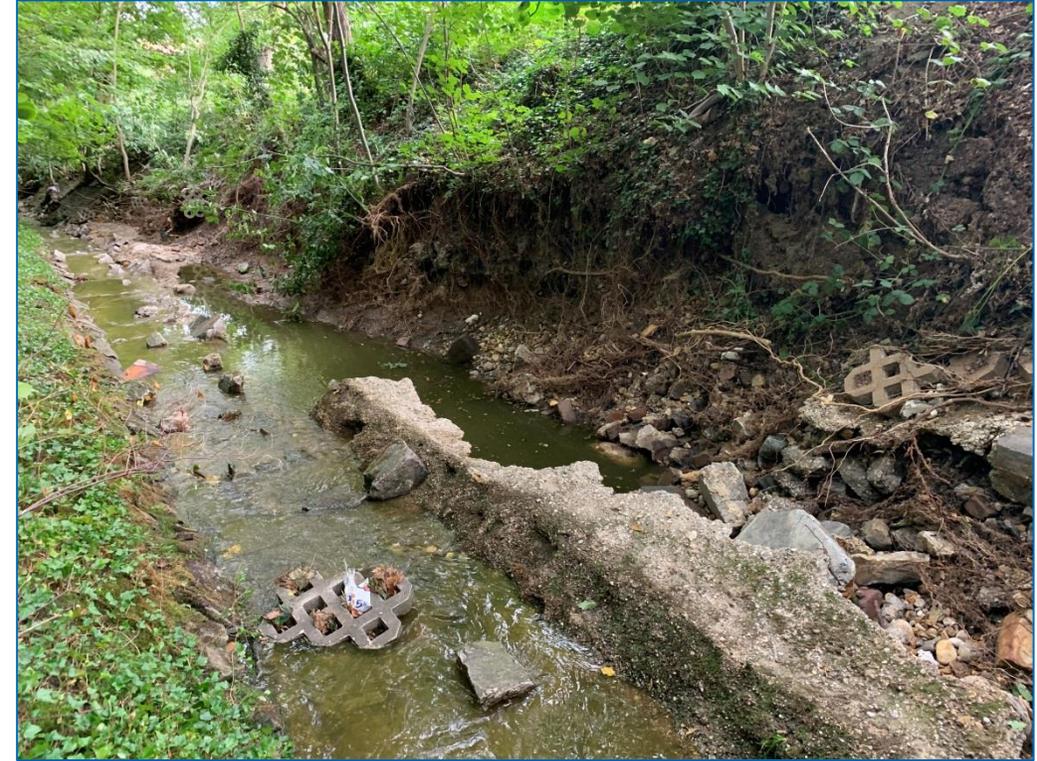
Schäden am Gewässerprofil des Übaches im Bereich Heidberg

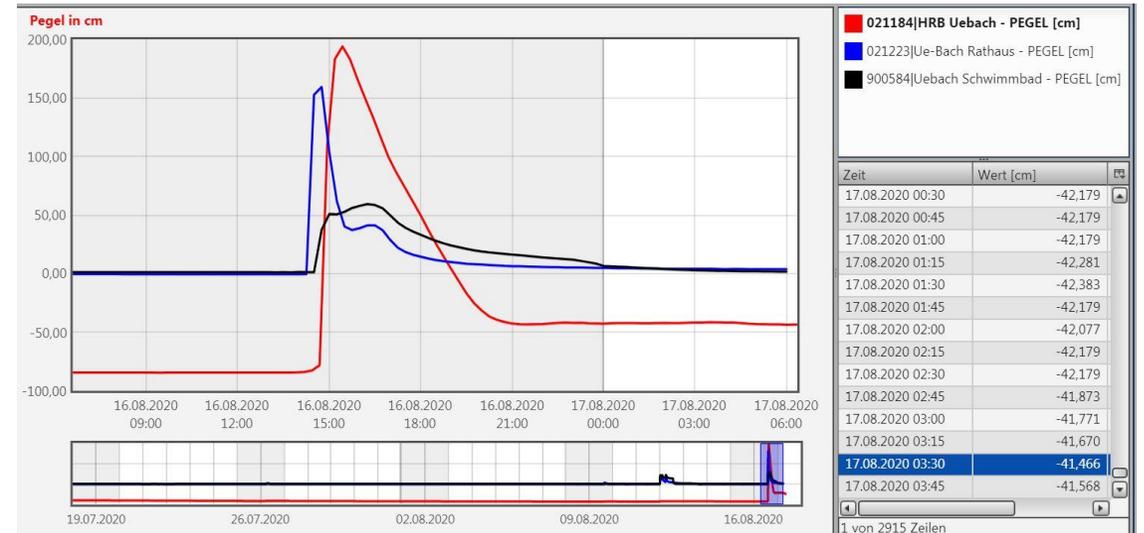
Pegel des WVER

- Schneller/starker Anstieg der Wasserstände am Pegel Rathaus und im HRB Übach
- Kein großer Anstieg am Pegel Schwimmbad
- ➔ Sehr lokale Ausprägung des Ereignisses
- ➔ Hauptbetroffenheit in der Innenstadt und unterhalb

Quelle: Pegel HRB Übach – PEGEL [cm] - E. Lorenz (WVER)

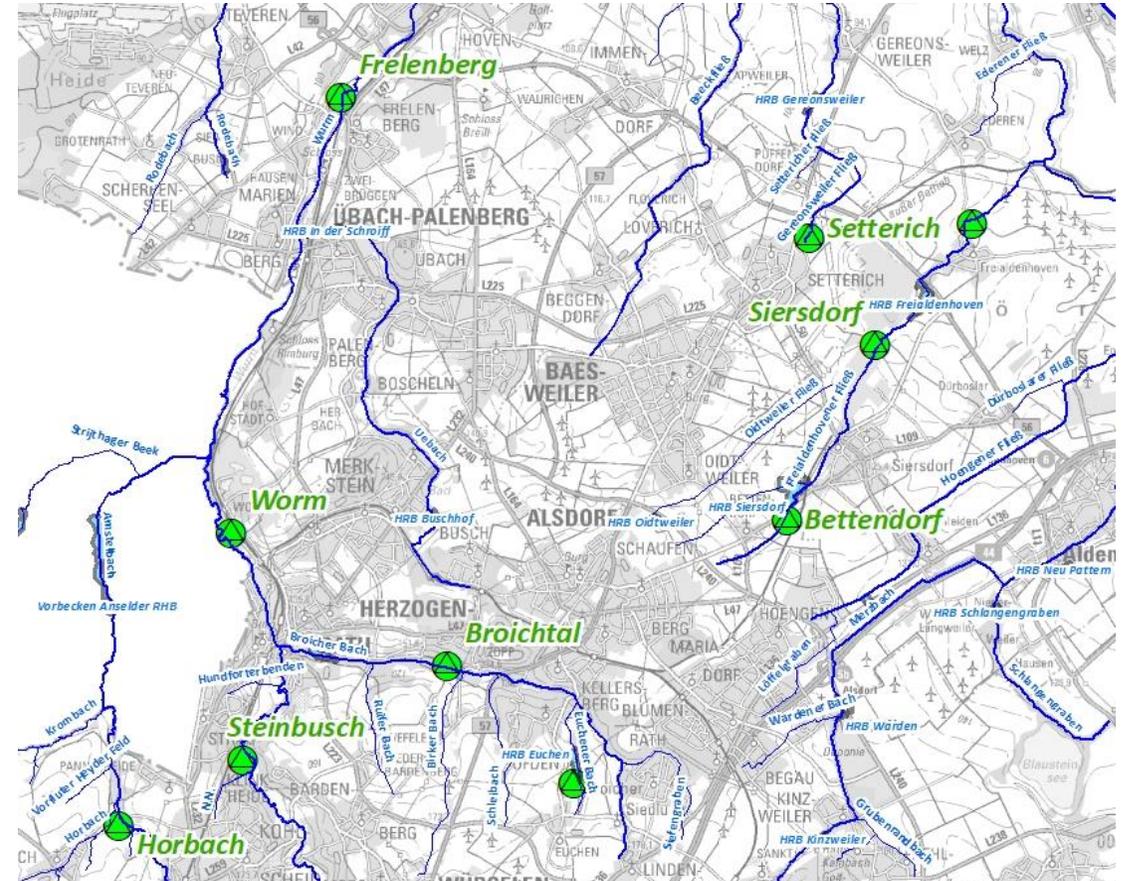
Auswertung punktuelle Niederschlagsmessstellen

- Keine Niederschlagsmessstelle in Übach-Palenberg
- Auswertung Regenschreiber Kläranlagenstandorte
Worm, Frelenberg, Setterich, Bettendorf, Broichtal, Steinbusch
- Statistische Einordnung der Wiederkehrzeit der punktuell gemessenen Niederschläge:
unter 10 Jahren im Vergleich zu DWD-Angaben
- Füllung des HRB Übach deutet auf größere Wiederkehrzeit hin

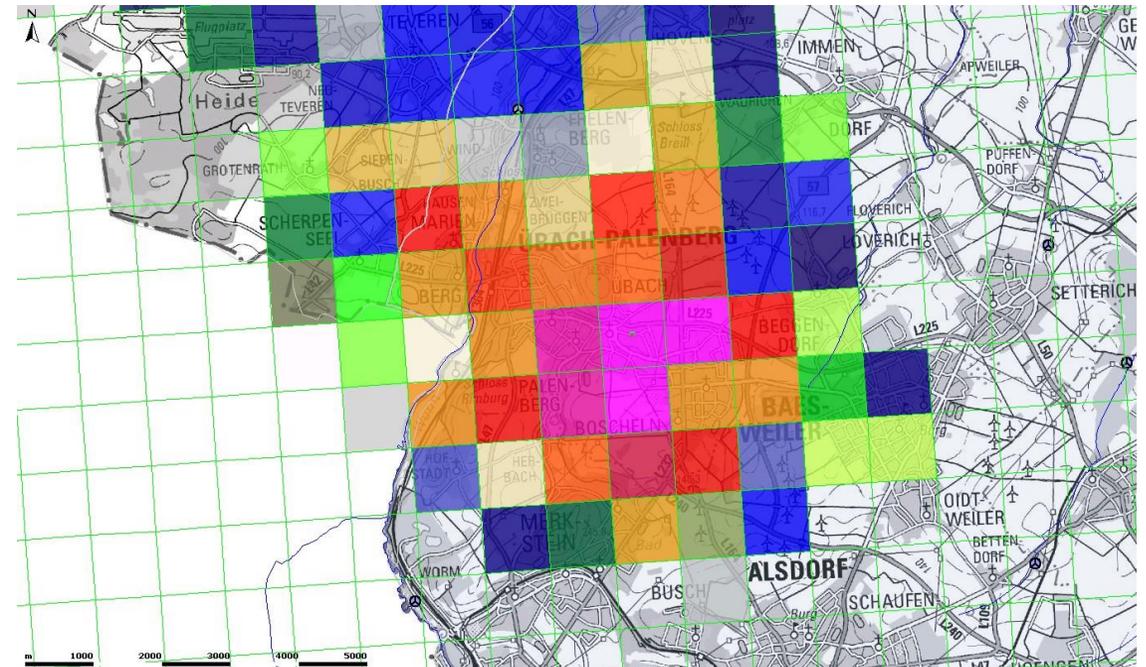
Auswertung flächendeckende Regenradardaten des DWD

- Pinkfarbene Felder sind Flächen mit sehr großer Niederschlagsbelastung
- Für den Bereich des Einzugsgebiets Rimburger Straße ergeben sich große Regenmengen (Summe: 48,7 mm)
- Einordnung nach KOSTRA-DWD 2010R
 - Einschätzung der statistischen Wiederkehrzeit:
 - 100-jährlich (Dauerstufe 45 Minuten)
 - Über 30-jährlich (Dauerstufen bis 3 Stunden)

Quelle: Regenradardaten des DWD (RY-Produkt) – 16.08.2020 14:25 Uhr; Dr. C. Homann (WVER)

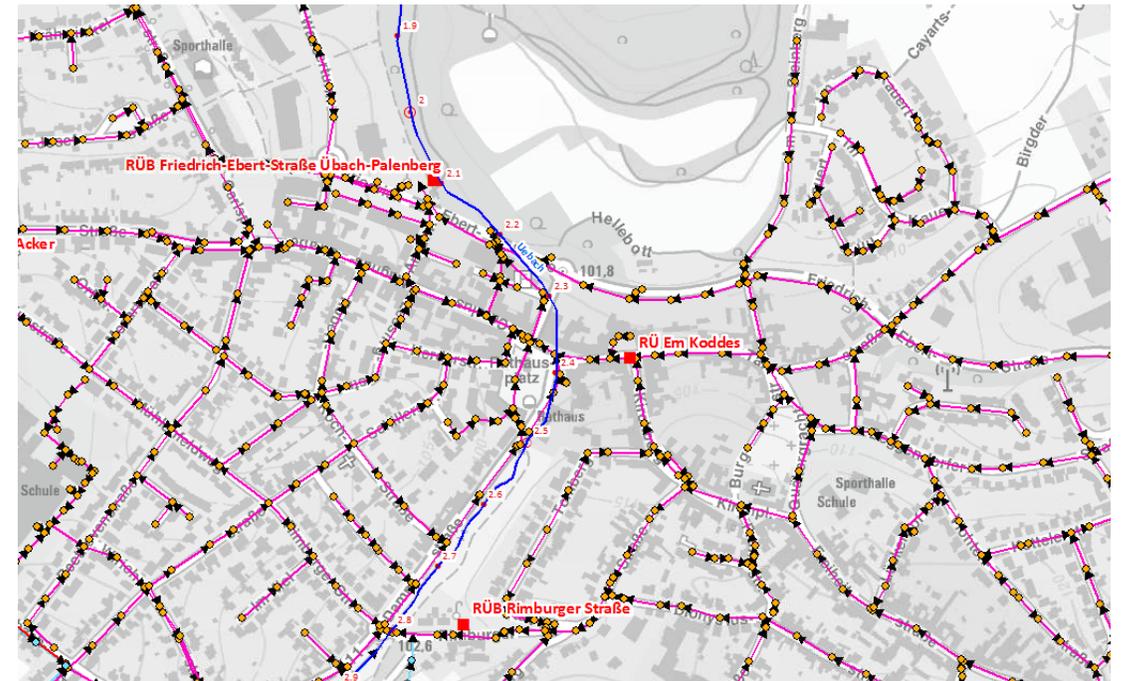
Leistungsfähigkeit des Kanalnetzes und der Bauwerke im Kanal

- Technische Regelwerke sehen Bemessungslastfälle vor:
 - Regenüberlaufbecken entlasten mehrfach jährlich das Kanalnetz
 - Für Kanalnetz, Regenüberlaufbecken und Entlastungsleitungen gilt:
20jährige Sicherheit gegen Überflutungen

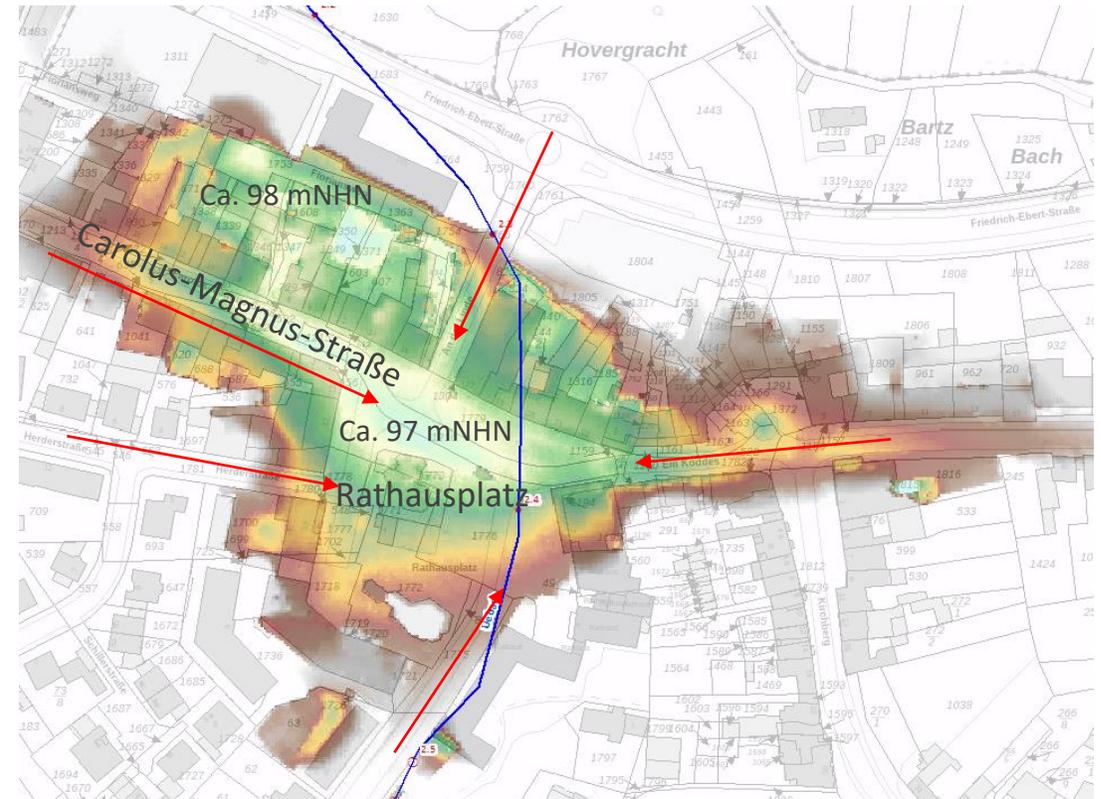
Leistungsfähigkeit des Kanalnetzes und der Bauwerke im Kanal

- Starkregen mit Wiederkehrzeit > 30 Jahre:
 - Ereignis über der regulären Bemessung
 - Wasseraustritt aus Kanaldeckeln, Überflutungen
 - Straßen leiten entsprechend dem Gefälle Wasser zum Tiefpunkt
 - Wegen Überlastung des Kanals kann Wasser nicht abgeleitet werden

Ähnlich wie Ereignis am Kaiserplatz in Aachen

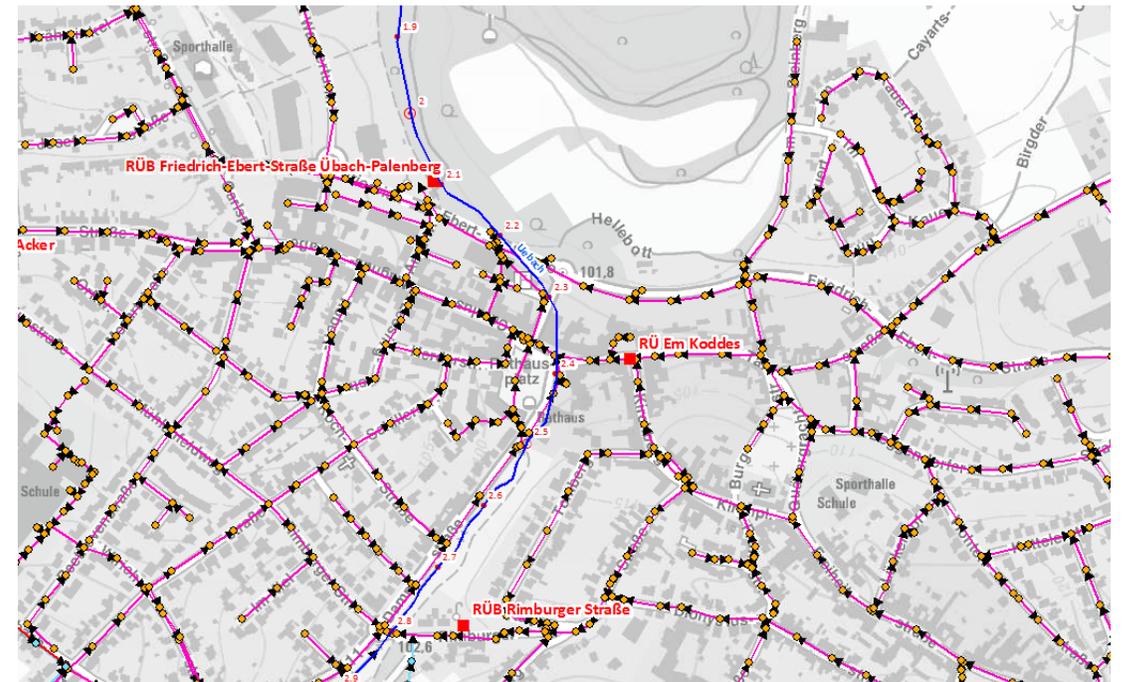
- Eine 100%ige Sicherheit vor Schadensfällen gibt es leider nicht
- Statistisch alle 20-30 Jahre kann sich ein ähnliches Ereignis wiederholen
- Ein Austausch der Kanalisation ist unwahrscheinlich
