## SOHLERNEUERUNG ÜBACH IM BEREICH HEIDBERG

Erfried Lorenz, Gebiets- und Projektleiter  
Dr. Antje Goedeking, Unternehmensbereichsleiterin Gewässer  
Dr. Gerd Demny, Dezernent Gewässer und Investitionsprojekte

### Schäden durch das Hochwasserereignis am 16.08.2020

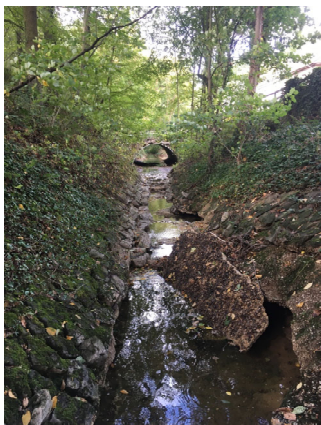
- Die größten Schäden sind im Sohlbereich.
- Teilweise wurden Rohrleitungen im Böschungsbereich freigelegt.
- Das Außenufer im unteren Bereich, d.h. rechtes Ufer am Heidberg, wurde in Mitleidenschaft gezogen.
- Die Brücke Carlstraße wurde überströmt und der Straßenunterbau beschädigt.

Schaden im Sohlbereich

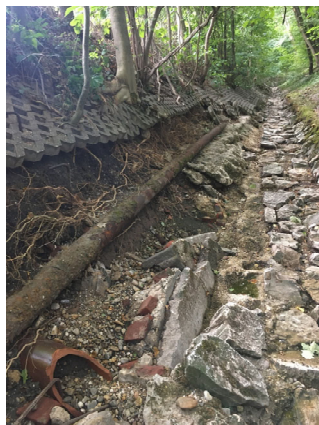
Freigelegte Rohrleitung

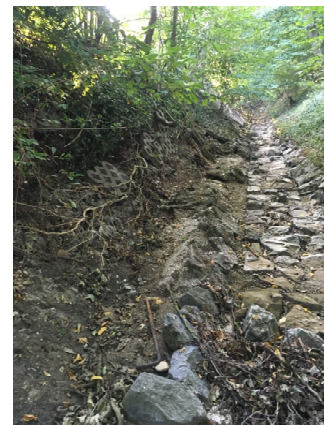
Schaden am Prallufer
