Datum: 29.11.2019

**Gutachtliche Stellungnahme  
über Bauwerks- und Laboruntersuchungen im Zuge der Ist-  
Zustandsfeststellung der Wurmbrücke Zweibrücken**

**B 6255**

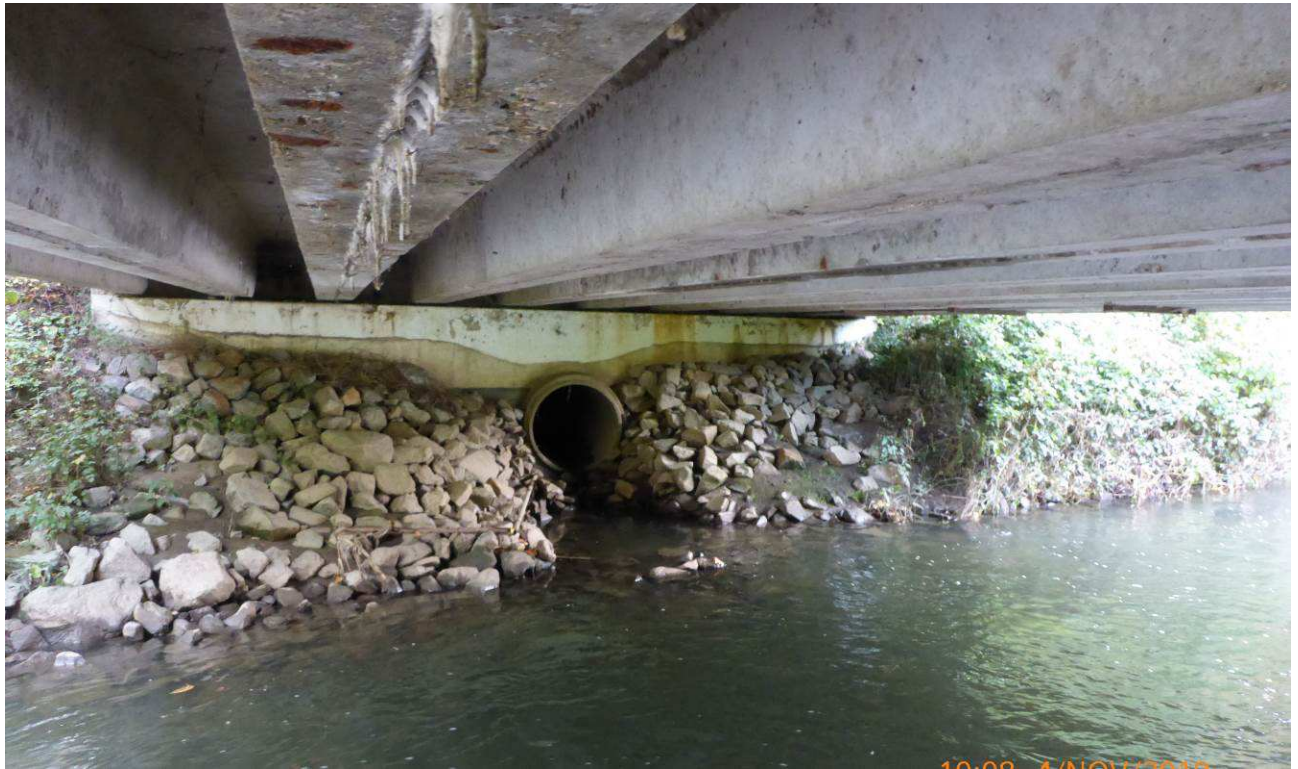
**Bild 9:** Ansicht des Widerlagers II – Seite Palenberg

In weiten Teilen der Ansichtsfläche der Widerlagerwand waren Hohllagen, Risse, Rostspuren und sich abzeichnende Betonabplatzungen vorhanden, vgl. Bild 10.

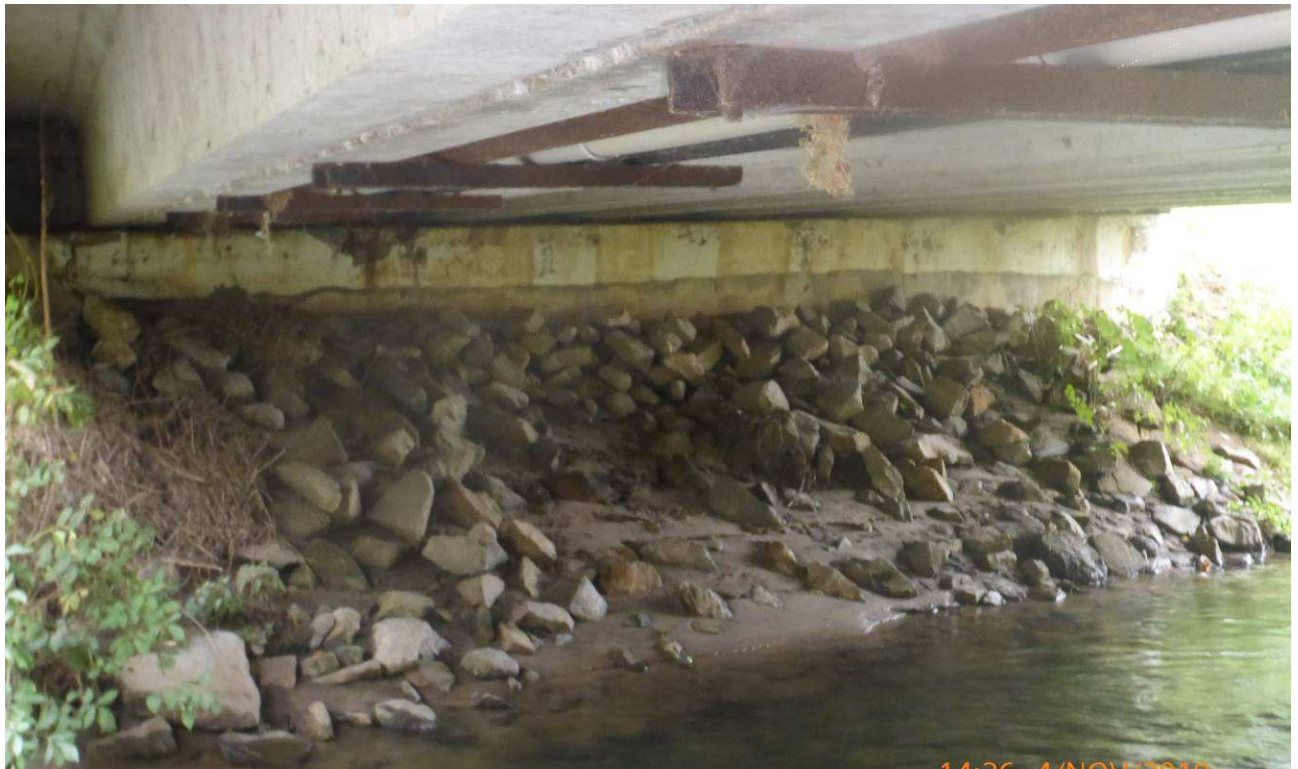
**Bild 11:** Ansicht des Widerlagers I – Seite Windhausen

In weiten Teilen der Ansichtsfläche der Widerlagerwand waren Hohllagen, Risse, Rostspuren und sich abzeichnende Betonabplatzungen vorhanden, vgl. Bild 12.

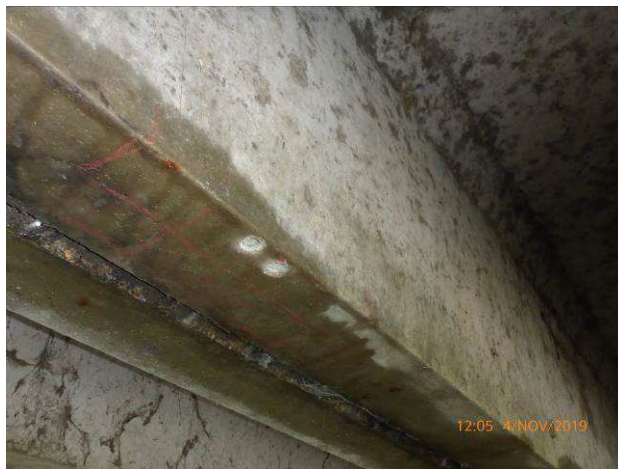
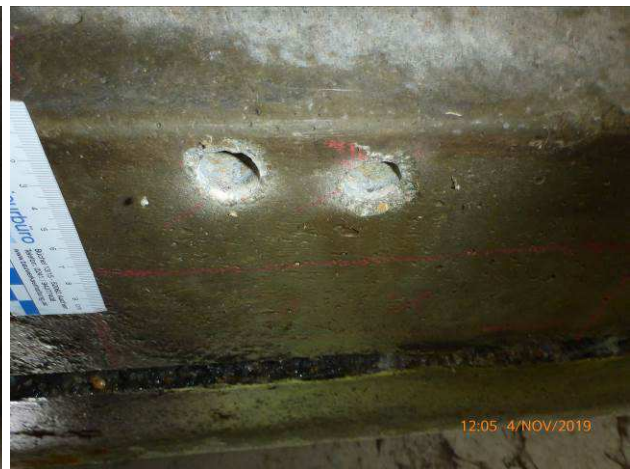
**Bild B4:** Bohrmehlentnahmestelle CI IV - Brückenuntersicht

| Probe-Nr. | Lage der Entnahmestelle / Zustand | Tiefenlage in mm | Chlorid in M.-%/z |
|---|---|---|---|
| CI IV | Spannbetonfertigteile 5<br>Untersicht eines Längsträgers,<br>Entnahme im Bereich einer ggf.<br>feuchtebedingten Verfärbung | 0 – 15 | 1,02 |

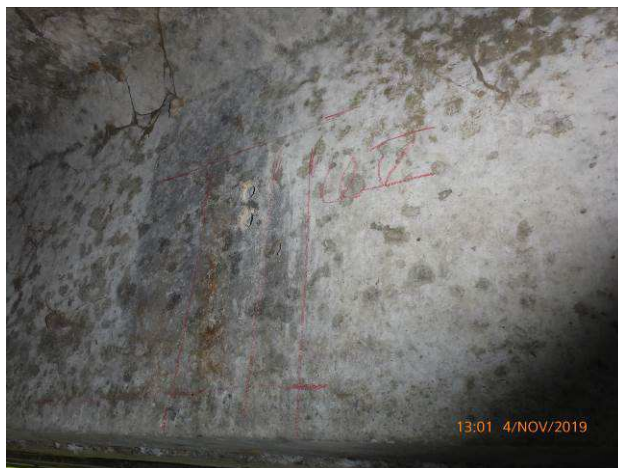
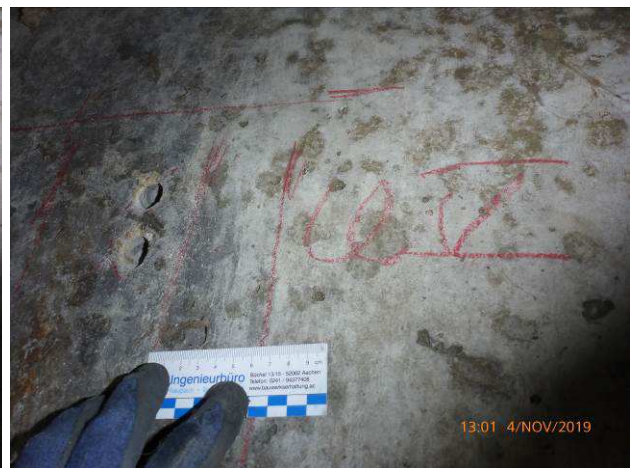
**Bild B5:** Bohrmehlentnahmestelle CI V - Brückenuntersicht

| Probe-Nr. | Lage der Entnahmestelle / Zustand | Tiefenlage in mm | Chlorid in M.-%/z |
|---|---|---|---|
| CI V | Spannbetonfertigteile 4<br>Seitenfläche des Längsträgers,<br>Entnahme im Bereich einer ggf.<br>feuchtebedingten Verfärbung | 0 – 15 | 0,11 |

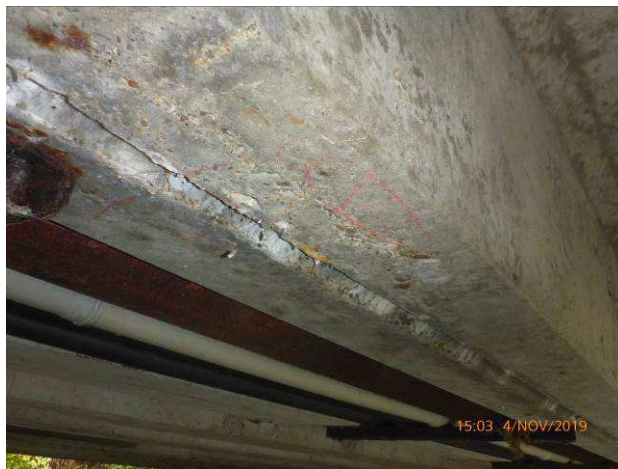
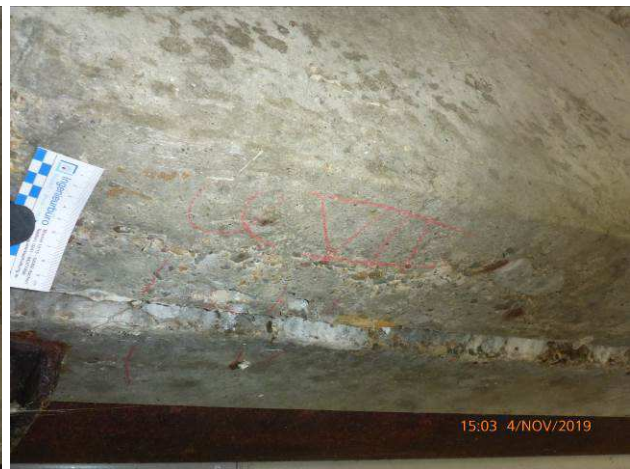
**Bild B7:** Bohrmehlentnahmestelle CI VII - Brückenuntersicht

| Probe-Nr. | Lage der Entnahmestelle / Zustand | Tiefenlage in mm | Chlorid in M.-%/z |
|---|---|---|---|
| CI VII | Spannbetonfertigteile 9<br>Untersicht des Längsträgers,<br>Entnahmestelle neben einem<br>Riss bzw. in einer Hohlage | 0 – 15 | 1,13 |

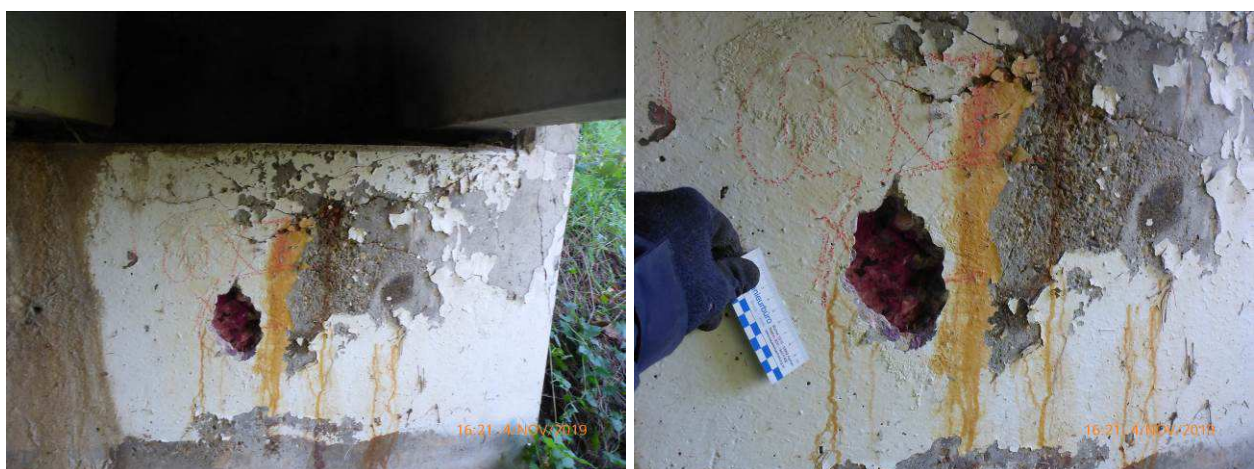
**Bild B11:** Bohrmehlentnahmestelle CI XI – Widerlager I (Seite Windhausen)

| Probe-Nr. | Lage der Entnahmestelle / Zustand | Tiefenlage in mm | Chlorid in M.-%/z |
|---|---|---|---|
| CI XI | Widerlagerwand<br>Entnahme neben Rissen, Hohllagen und Rostfahnen | 0 – 15 | 0,76 |

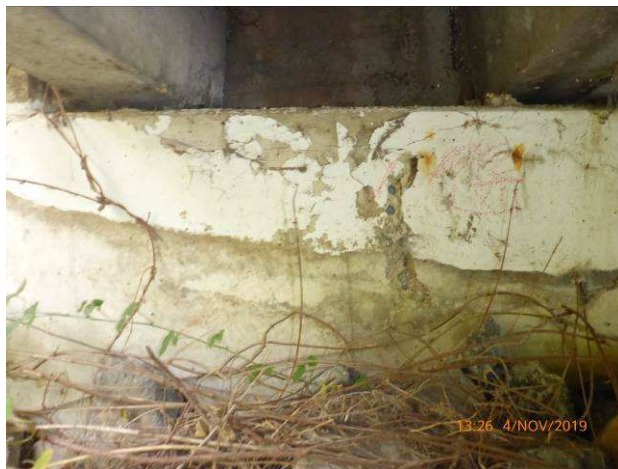
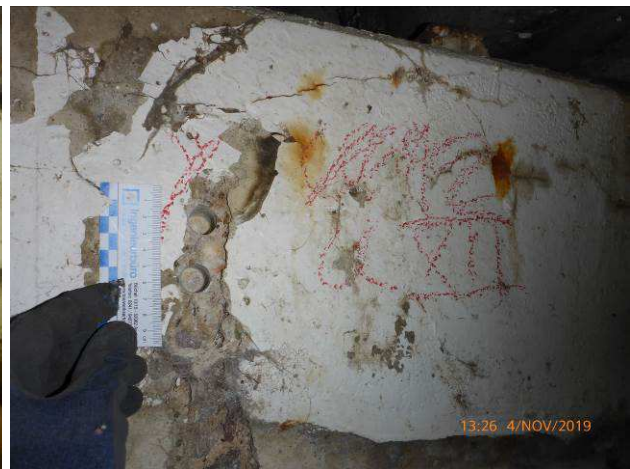
**Bild B12:** Bohrmehlentnahmestelle CI XII – Widerlager II (Seite Palenberg)

| Probe-Nr. | Lage der Entnahmestelle / Zustand | Tiefenlage in mm | Chlorid in M.-%/z |
|---|---|---|---|
| CI XII | Widerlagerwand<br>Entnahme neben Rissen, Hohllagen und Rostfahnen | 0 – 15 | 0,67 |

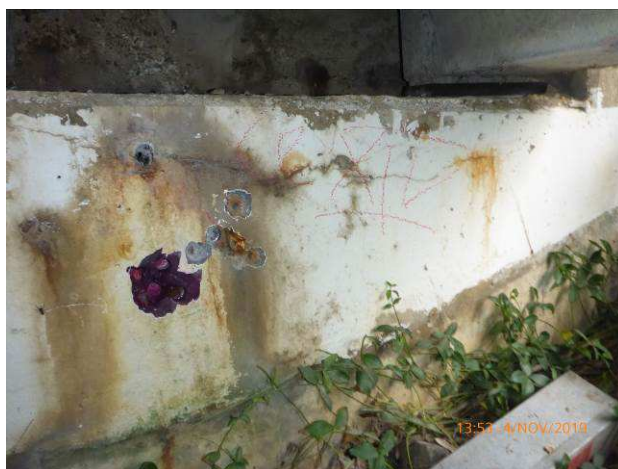
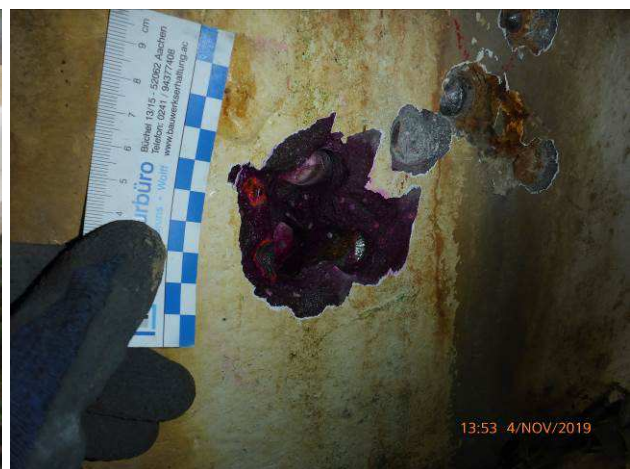
**Bild B14:** Bohrmehlentnahmestelle CI XIV – Widerlager II (Seite Palenberg)

| Probe-Nr. | Lage der Entnahmestelle / Zustand | Tiefenlage in mm | Chlorid in M.-%/z |
|---|---|---|---|
| CI XIV | Widerlagerwand<br>Entnahme in der Nähe von Rissen, Hohllagen und Rostfahnen | 0 – 15 | 5,12 |
